# 端島（軍艦島）における補修工法共通試験

**概要** 端島（軍艦島）において実施されている補修工法の共通試験について報告する。長期間厳しい自然環境に曝され、極限まで劣化してしまった鉄筋コンクリート構造物が多数まとまった状態で存在しているのは、おそらく世界全体でも軍艦島において他には類を見ない。この島における補修工法の共通試験は今後のこの分野の技術開発に大きな進展をもたらすと考えられる。本稿は共通試験に至る経緯と2年間の暴露試験の概要について述べる。

## Round Robin Test for Repair Methods at Hashima Island

Concrete Journal, Vol.58, No.4, pp.281~288, Apr. 2020

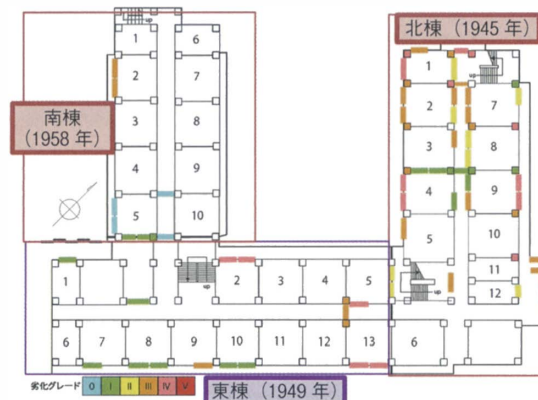
図-3 65号棟の劣化グレード

65号棟3階の劣化度分布図を図-3，外観を写真-3に，16～20号棟（以下，日給社宅と記述する）3階の劣化度分布図を図-4，外観を写真-4に示す。65号棟は終戦前後にわたって建設された島内最大の建築物であり，物資の不足する混乱期の中で建設された点で特筆される。北棟が1945年，東棟が1949年そして南棟が1958年の順に建設されているが，特にもっとも古い北棟とその約4年後に建設された南棟については建設年代の開き以上の

劣化の違いが見られる。

塩化物イオン量分布の測定結果を図-6に、建設年と内在塩化物イオン量との関係を図-7に、構造物の建設年と塩分規制の変遷を図-8に示す。図-6にみられるように65号棟、69号棟、3号棟、16号棟5階以外は多量の塩化物イオンの存在が確認された。図-3の65号棟において、北棟と南棟に建設年代以上の劣化の差がみられるのは、この図に示されるように、北棟における多量の塩化物イオン量のためであろう。中性化による塩分濃縮や骨材量の影響による分布のばらつきがあるが、ここでは表面から60～85 mmにおける塩化物イオン量の平均値をコンクリートの内在塩分と仮定した。図-7にみられるように内在塩化物イオン量は初期の構造物において高く、時代とともに減少していることがわかる。塩化物イオン量は大きく3つに分けられる。すなわち、

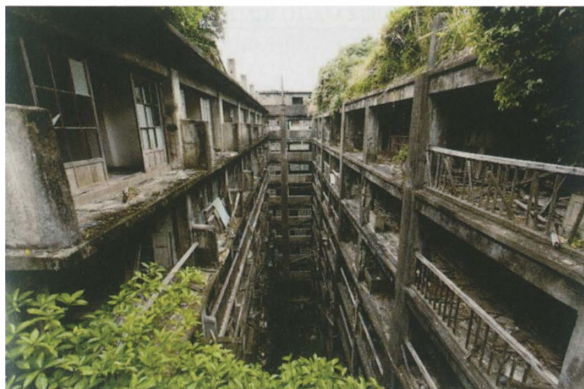
写真-4 日給社宅（長崎市より提供）

日給社宅（写真-4）では，16号棟（右側の棟）はその他の棟と比較して構造体の劣化が進行している。特に劣化が著しいのは建物の北面側の屋外面および開口に近い屋内の部材であり，中庭に面する南面側では著しい劣化は比較的少ない。これは取り付けられていた木製の雨戸や引き戸などが，風雨などで破損したことにより，室内へ雨水や潮風が浸入し部材の劣化を進行させたと考えられる。一方，柱よりも梁において劣化の進行が著しい範囲があり，また同じ環境下でも隣り合う部材に劣化度の違いがある。これは一見健全に見えた部分でも写真-5に示すように，モルタルによる断面修復が行われた箇所である。つまり，コンクリートの剥落は人々が生活していた当時から発生していたと考えられる。

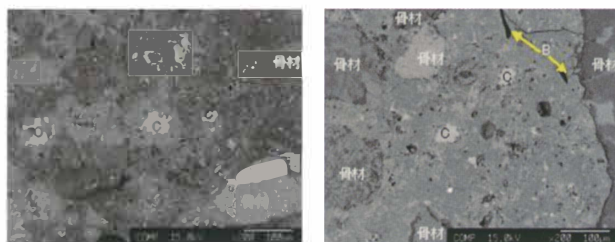
写真-6 16号棟5F（左）と3F（右）のセメントペーストの反射電子像

16号棟5Fの建設時のコンクリートと，後年増し打ちされたと思われる3Fコンクリートについて，そのセメントペーストの比較を写真-6に示す。写真中のCは未水和のセメント粒子，Bは炭素を表す。5Fコアのセメントペースト中には未水和セメントの粒子が見られた。水和した部分を含めると，セメント粒子の大きさは50～100 $\mu\text{m}$ 程度と思われ，増し打ちされた3Fと比較すると，大きい粒子であった。また，水和したセメントペーストの組織は，緻密な3Fコアと比較すると粗になっている傾向が認められた。以上より，5Fと3Fのコンクリートで使用されたセメントは同一のものではなく，3Fの方が後に製造されたものと予想され，増築で増し打ちされたコンクリートであることを裏付けるものである。

顕微鏡観察（写真-6）より，両方のコアのセメントペーストには，フライアッシュや高炉スラグ微粉末などは認められず，使用セメントはポルトランドセメントであった。

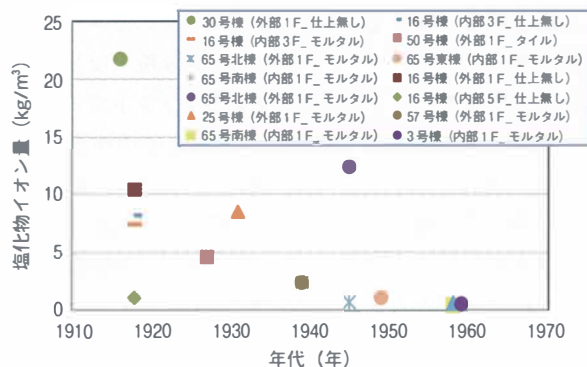
図-7 表層 60～85 mm の塩化物イオン量と建設年代との関係

- ・10 kg/m<sup>3</sup>以上のもの (30号棟、16号棟、65号北棟)
- ・5～10 kg/m<sup>3</sup> (16、25、50、57号棟)
- ・0.5～1.0 kg/m<sup>3</sup> (65号南棟、69、3号棟)

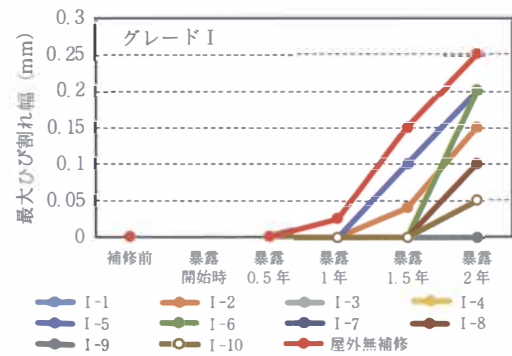
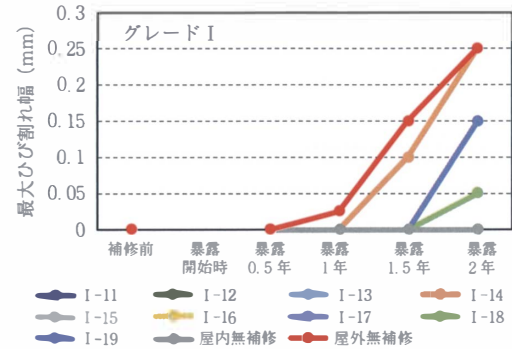
図-11 グレード I におけるひび割れ発生・進展状況

上記リファレンス試験体に示されるように暴露に伴うひび割れの発生は屋外において先行する結果となった。一方、図-11 に示すように、予防保全的補修（主として

表面含浸材)を行ったケースにおいても鉄筋に沿うひび割れが発生するものも見られ、暴露2年目においては0.2mm前後のひび割れ幅となった。

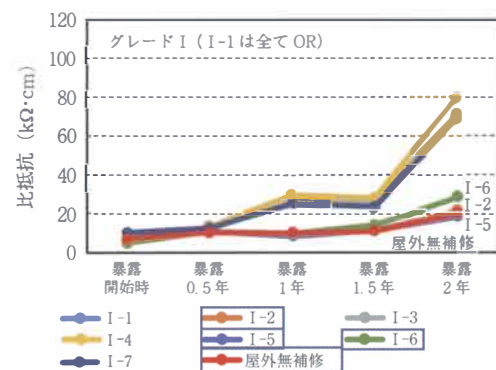
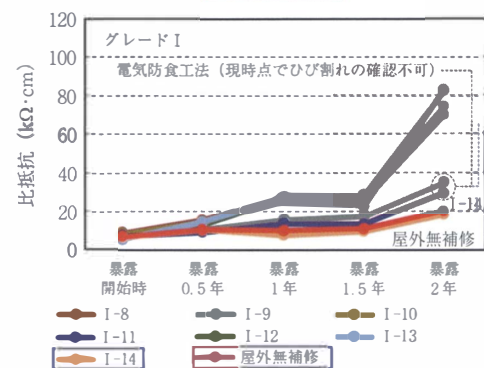
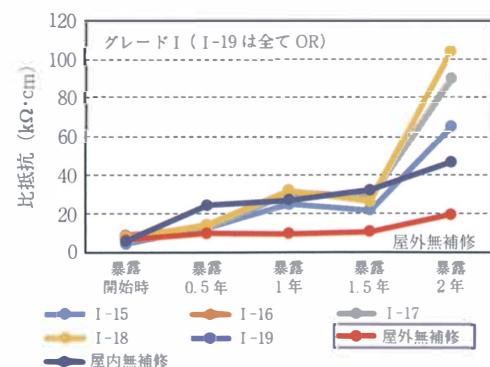
図-12 グレード I における比抵抗の変化

一方、比抵抗の変化を図-12に示す。比抵抗は供試体打設面底面において Wenner 法により測定したものであるが、比抵抗が経過年数とともに大きくなるものとそれほど変化しないものの2タイプが見られた。電気防食工法である I-9 および I-11 以外について、ひび割れが見られたものの凡例を枠囲いで示しているが、ひび割れが発生しているものは比抵抗が小さい(含水量が多い)傾向にあり、塩分が内在しかつ屋外に暴露されるケースにおいては水分の浸透を抑制することが重要であることが伺える。

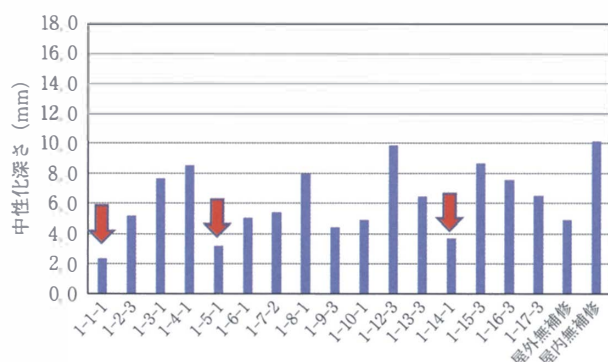
図-13 グレードⅠにおける各種工法の中性化深さ

一方、本グレードⅠにおける中性化の進行状況を図-13に示す。図に示されるように、主にケイ酸塩系の含浸材において中性化が抑制されていることが見られ、このように試験体の劣化因子の内在状況と外的な劣化要因に応じた補修工法の使い分けが有効であることが推察される。

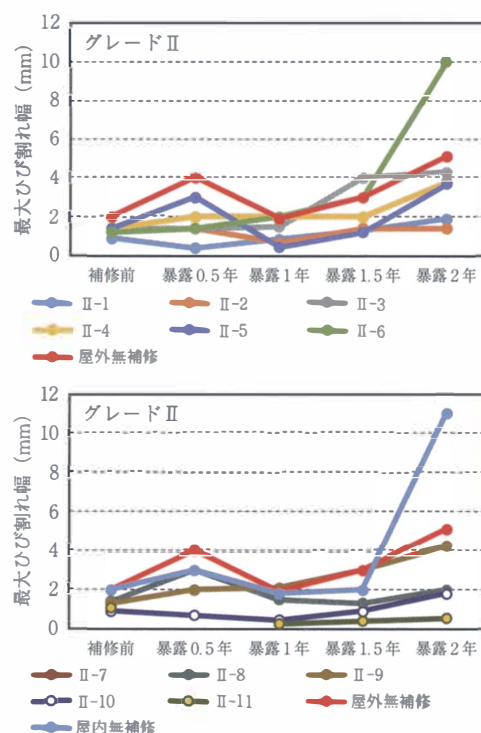
図-14 グレードⅡにおけるひび割れ進展状況

図-14にみられるように、グレードⅡにおいては多くの供試体においてひび割れ幅が徐々に進展する傾向が認められた。特に「屋内無補修(写真-12)」においては錆汁の発生は認められなかったがひび割れ幅の進展は顕著であった。

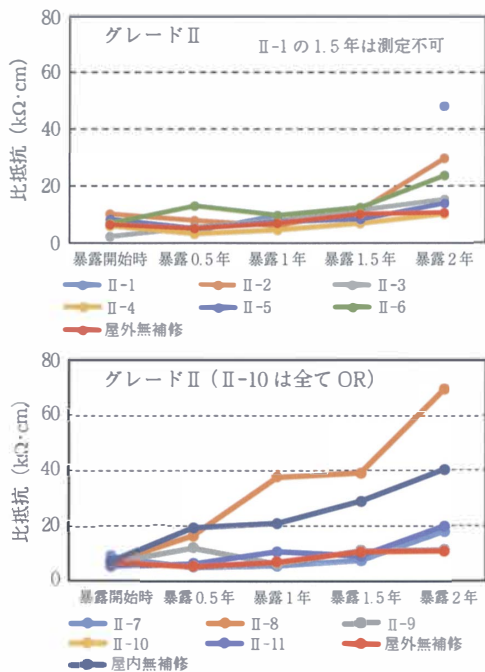
図-15 グレードⅡにおける比抵抗の変化

上の図に見られるように、屋内の試験体およびシラン系含浸材を表面に塗布した試験体の比抵抗は比較的高い結果となったが、概して、グレードⅠと異なり、比抵抗と腐食の相関は必ずしも高くなかったが、今後さらに暴露データを集積して検討を進める必要がある。
