# 長期暴露試験による含浸材の耐久性評価

佐々木崇人\*1・松田 芳範\*2

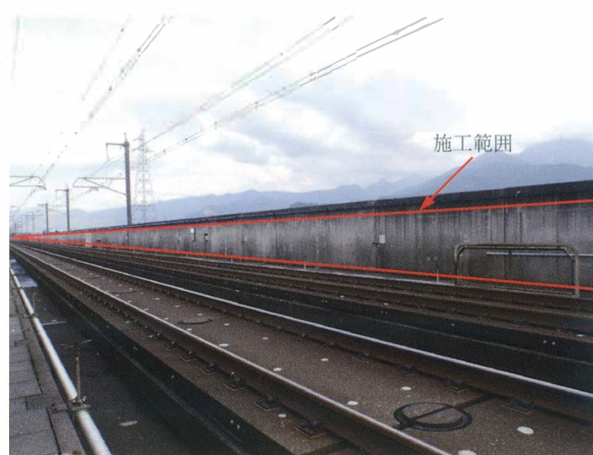
写真-1 長期暴露試験実施場所

長期暴露試験は、経年35年の新幹線高架橋で、高架橋内側の場所打ちRC構造の防音壁を用いて行った。構造物が位置する地域は、寒冷な降雪地帯で、冬季には最低気温が氷点下となり、線路内を消雪するための散水が行われている区間である。散水量は時間雨量40mmにも相当するため、降雨以上の水の影響があると考えられる。また、夏季には盆地特有の高温高湿となる気候であり、さらに、暴露試験面は直射日光にさらされるところである。このように、比較的低温域から高温域となり、水や紫外線の影響をよく受ける環境で長期暴露試験を行った。写真-1に長期暴露試験の実施場所の全景を、図-1に試験体の施工部位、表-1に防音壁のコンクリート示

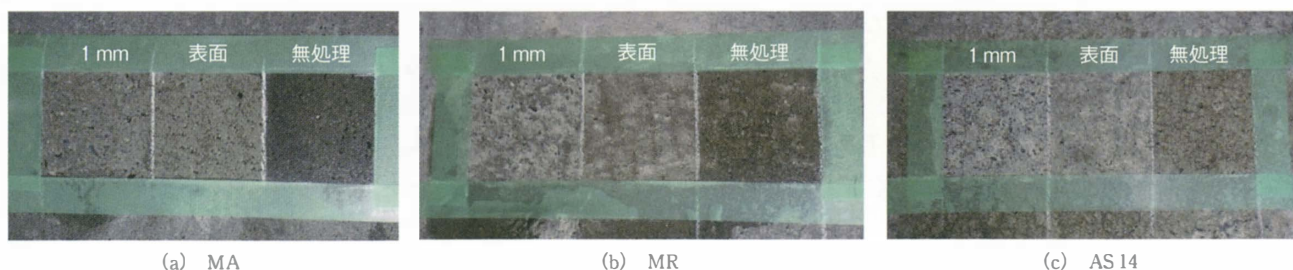
写真-3 表面研磨調査結果

表面研磨調査は、コンクリート表面をディスクグラインダーにより研磨し、研磨表面への散水後、表面の撥水領域の割合を目視により定性的に評価したものである。表-3に表面研磨調査の一覧を示している。2001年に施工した材料は、2004年にも同様な調査を行っており<sup>2)</sup>、その結果も併せて表中に示している。表中の「表面」はコンクリート表面を軽く研磨し、表面の汚れや埃を除去する程度で平滑にしたものを示し、「1mm」は、細骨材の表面が現れる深さ1mm程度まで研磨したものを表す。また、表中に示す数字は、研磨面における撥水領域の割合を示したものである。「0%」は撥水領域が存在しないことを示し、「100%」は全域に撥水領域が存在していることを示している。写真-3に代表的な材料の状況を示す。左から「1mm」「表面」「無処理」を示しており、「無処理」とは研磨を行わない状態を表している。

2001年施工の材料を2014年に調査した結果では、撥水性が存在していたMA、ME、BCの撥水性はほとんど失われていた（写真-3(a) MA）。ESは表面の気泡に

沿ってわずかに撥水領域が残る程度であり、ほとんど消失している状態である。MRにおいては、「表面」よりも「1 mm」の方が撥水領域の割合が多くなっている(写真-3 (b) MR)。TSについては、表面の埃や汚れを除去するとほぼ全域に撥水領域が存在しており、「1 mm」でも2割程度であった。HS、ATは、2004年の調査時と変わらず「表面」、「1 mm」ともに撥水領域は全く見られなかった。

2004年以降に施工した材料では、ATH、AS 14、AS 14 C、H 2、PC 7、PC 3、SS 36、SS 30、IGP、IGAPでは撥水域が存在していた(写真-3 (c) AS 14)。RAD、OT、C 2、C 2 CX、AEX、AEX 1、L 1、L 2、AEX 2、MW、H 1、EPでは、「表面」、「1 mm」とも、水が浸透して濡れ色となり撥水域は全く確認できなかった。

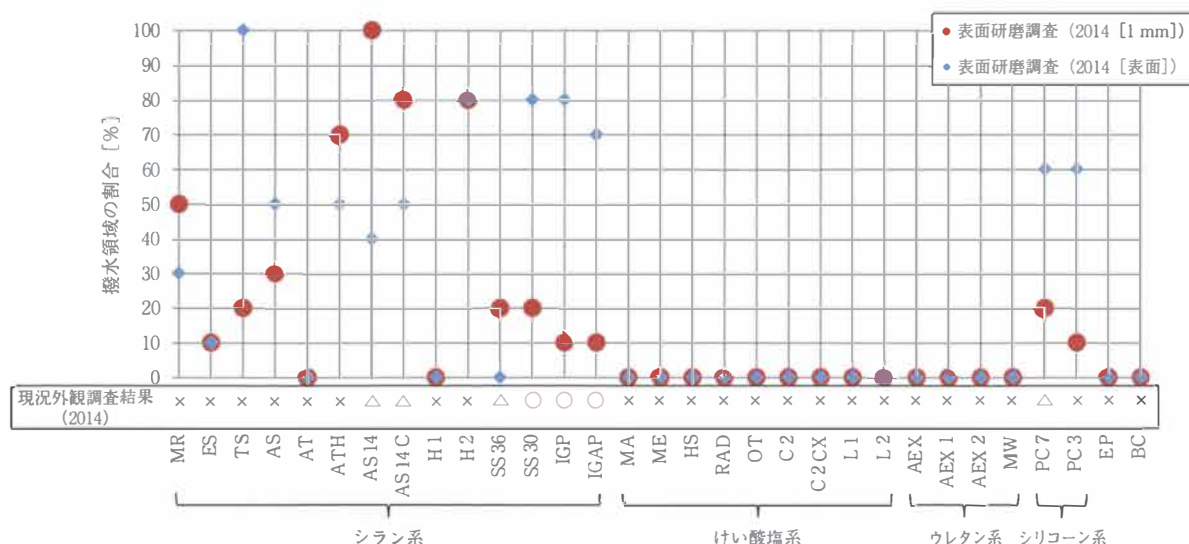
図-2 現況外観調査および表面研磨調査結果

図-2は、現況外観調査および表面研磨調査結果をまとめたものであり、縦軸を表面研磨調査結果の撥水領域の割合、横軸を現況外観調査結果としており、それぞれの調査結果をプロットしたものである。シラン系およびシリコン系の材料は、現況外観調査による評価が「×」であっても、表面研磨調査結果では、ほとんどの材料で撥水領域が存在していることがわかる。一方、けい酸塩系とウレタン系の材料は、現況外観調査と表面研磨調査で撥水域が確認されない傾向となっている。
