# OSHIROX ハイブリッドレストア工法

## 御影石 外壁 経年汚染 編

経年による汚染・施工前

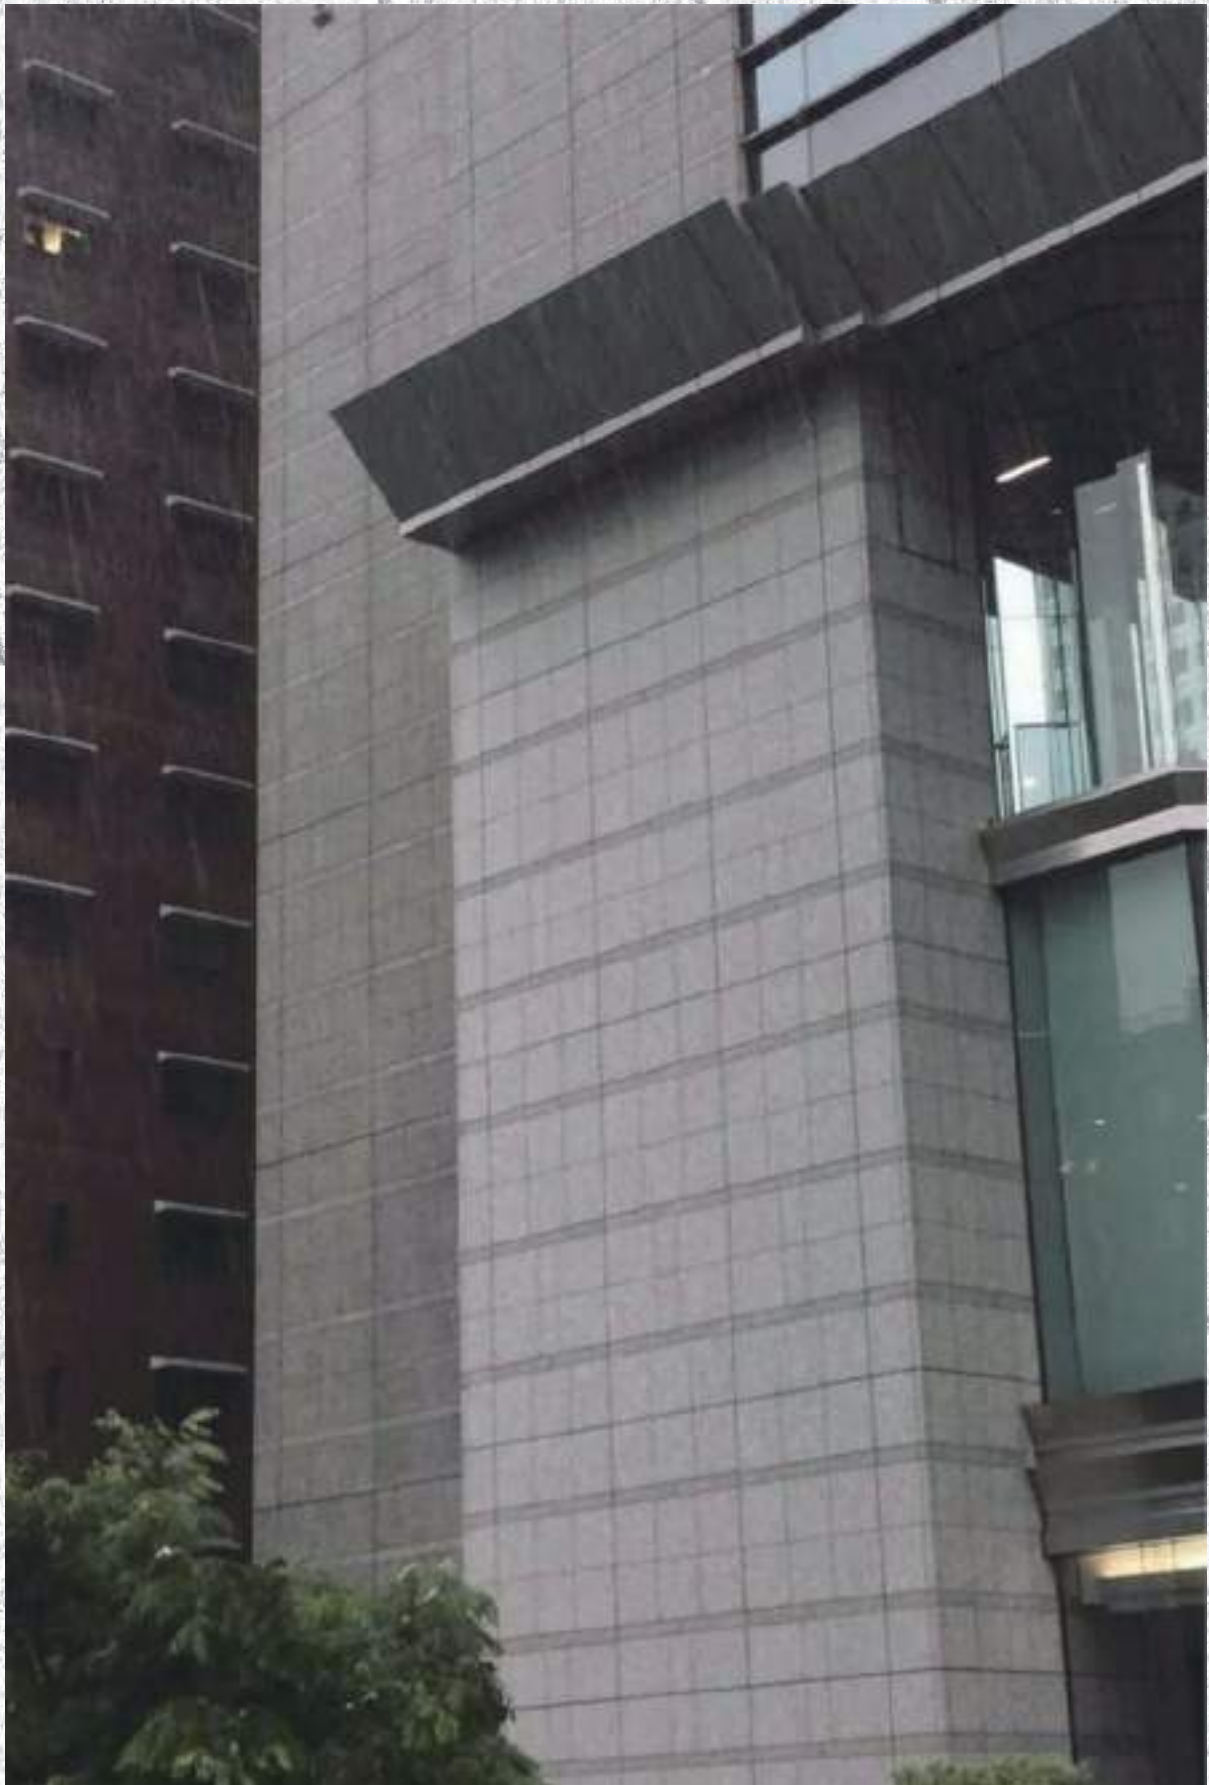
施工日2018年2月~5月

2020年2月 雨天時撮影写真

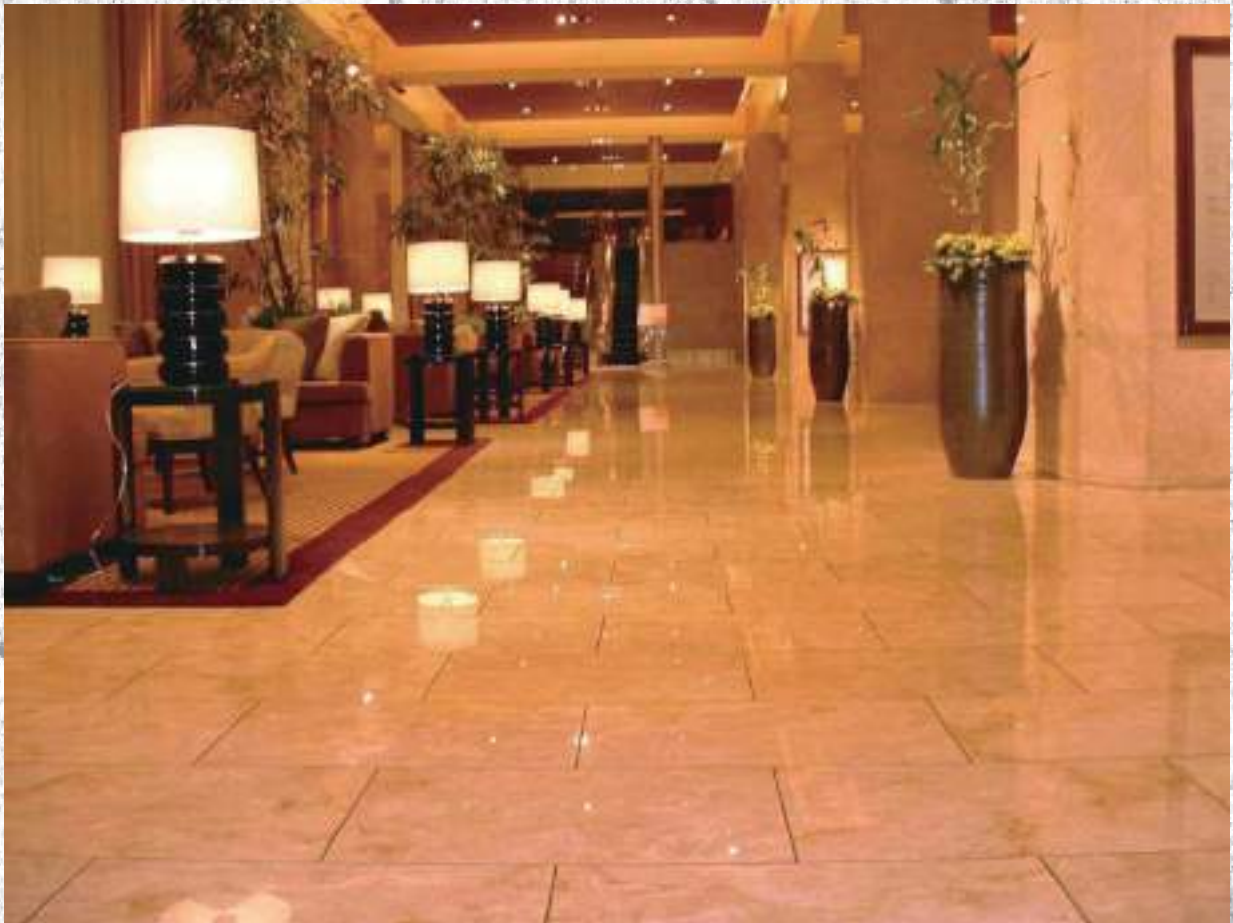
ベージュ系大理石

①OSHIROXハイブリッドレストア工法にて白  
華洗浄復元

②OSHIROX特殊ダイヤモンド研磨します。

③OSHIROXコート施工  
研磨乾燥後

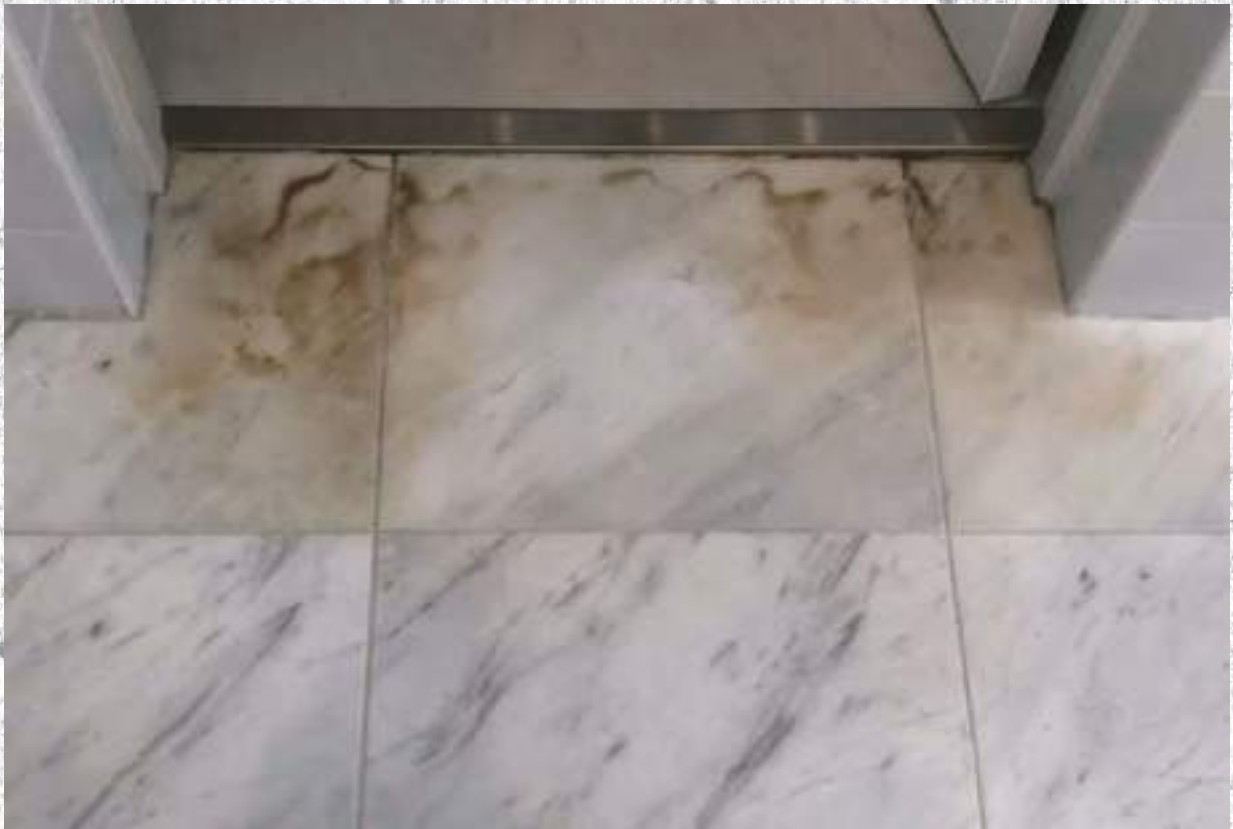
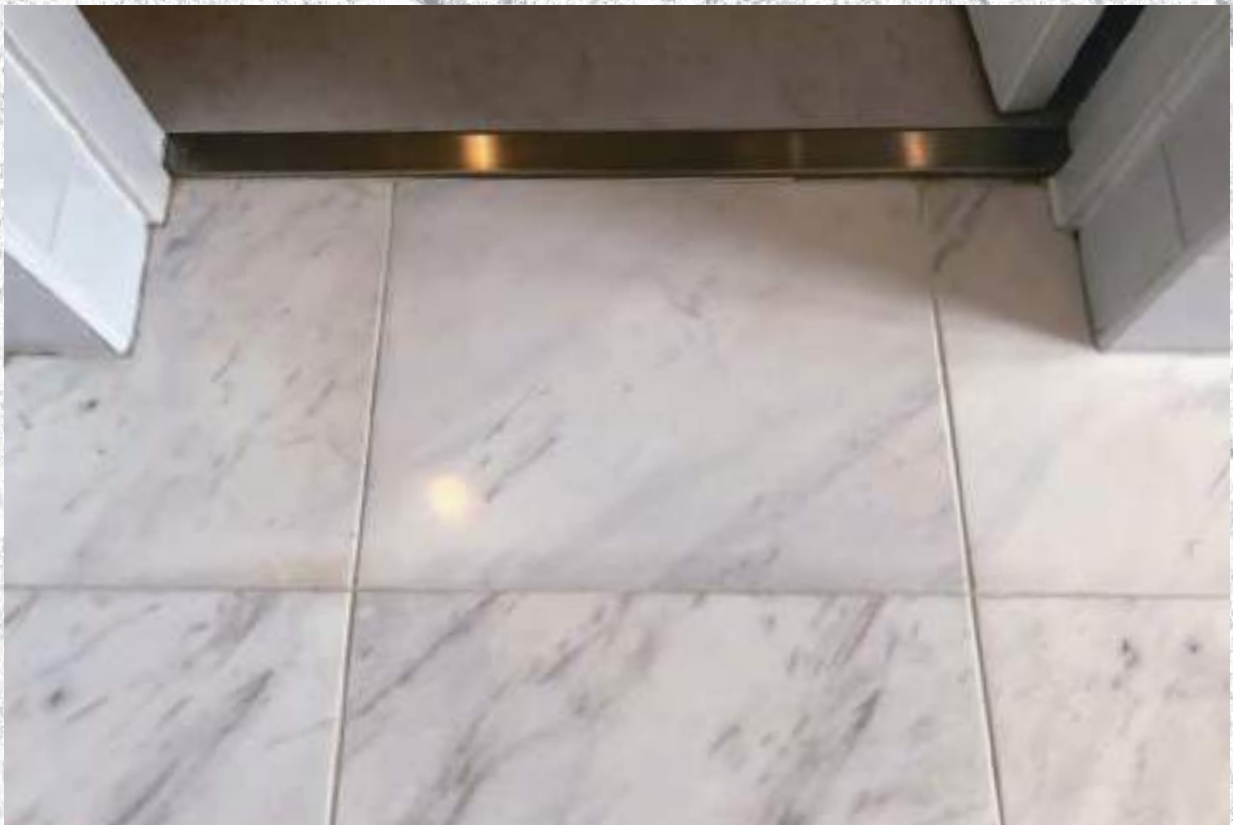
白系大理石

①OSHIROXクリーナーにて湿布洗浄します。

②OSHIROX特殊ダイヤモンド研磨します。

③OSHIROXコート施工  
研磨乾燥後

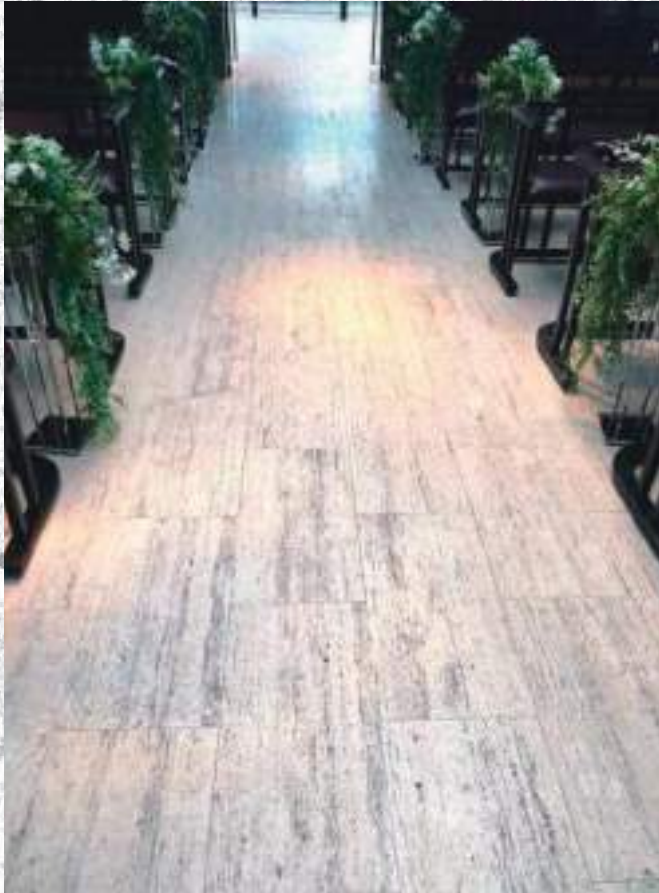
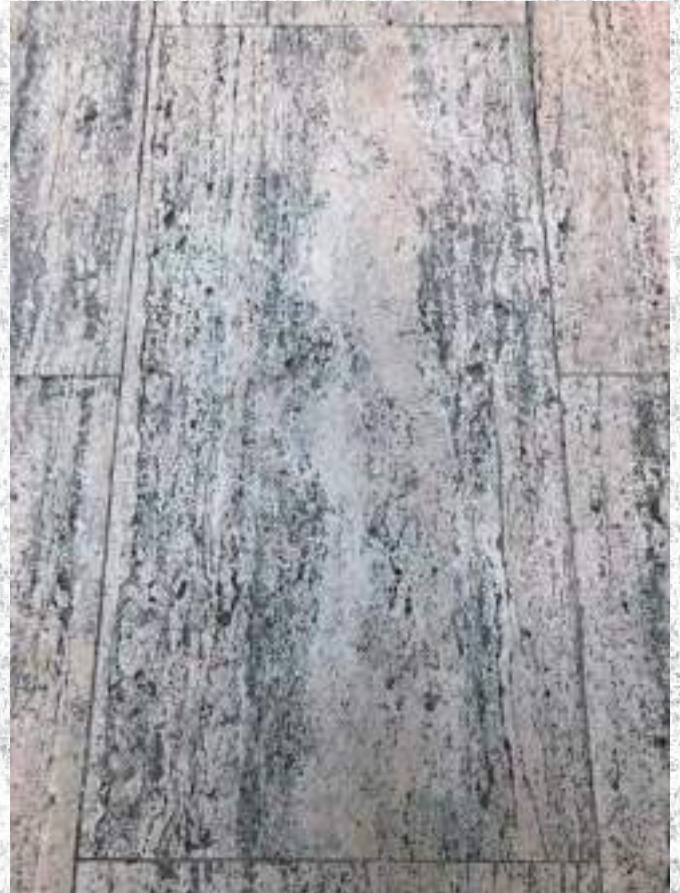
現場調査日2020年2月18日写真

現状報告  
表層歩行劣化  
表層経年劣化

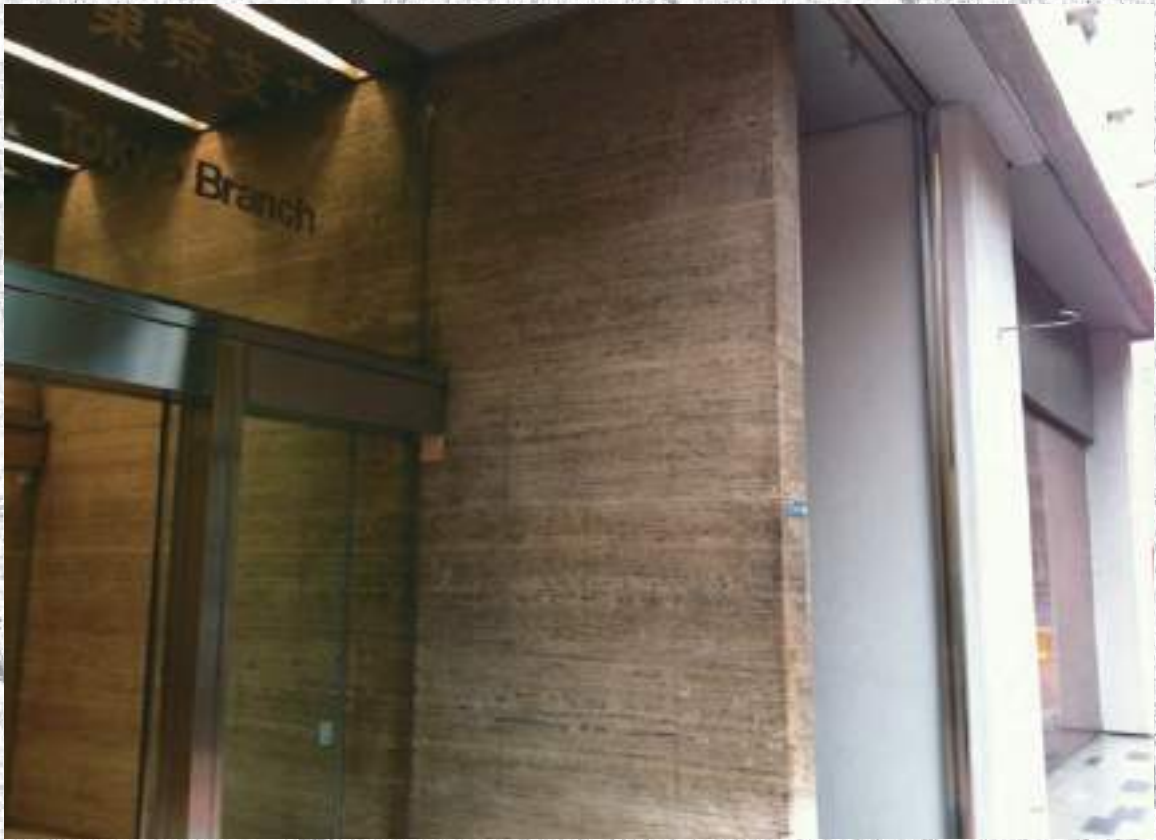
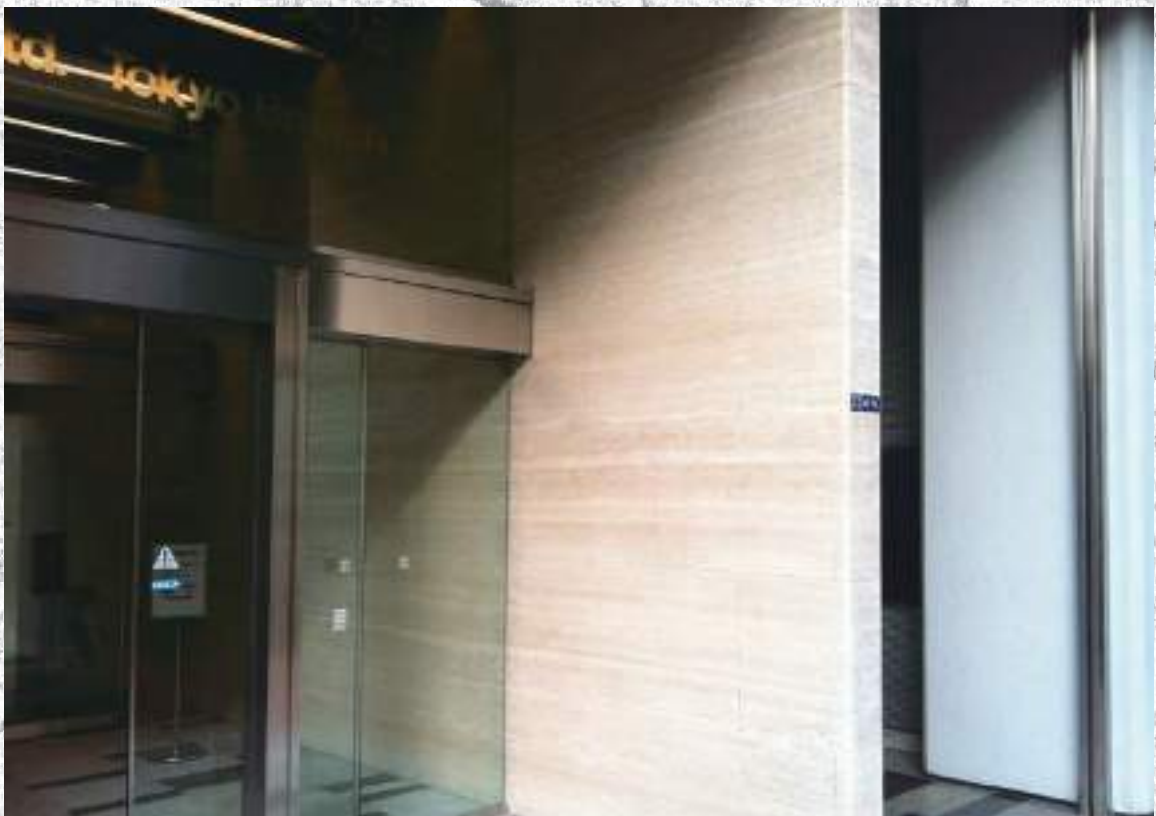
外部：大理石 洗浄+コート

施工前

施工後

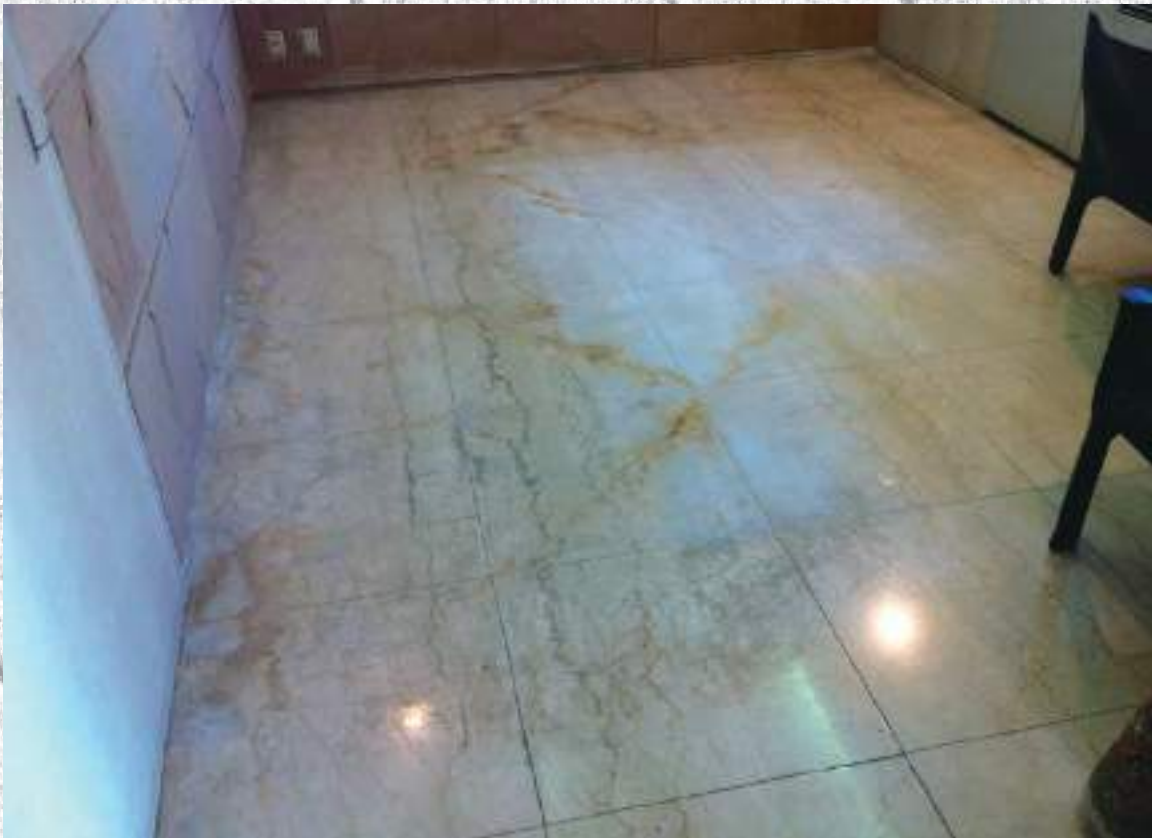
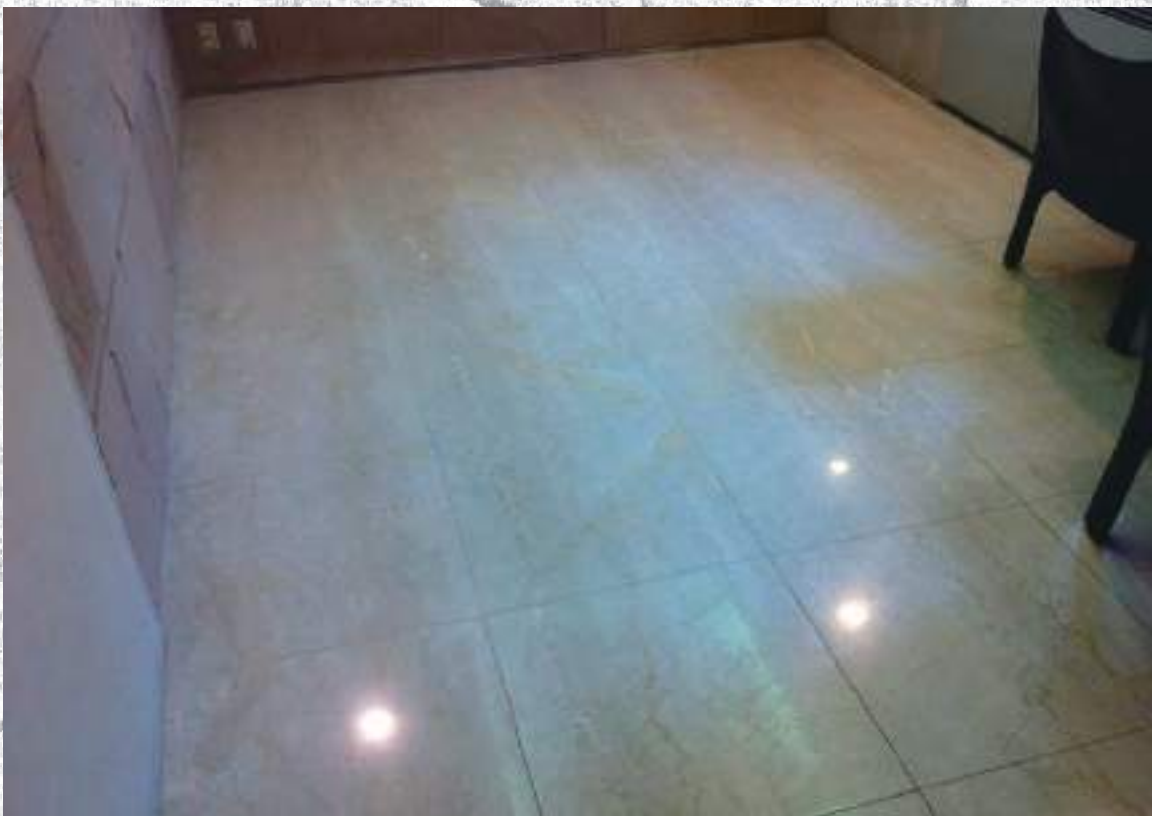
内部：大理石 染み抜き

施工前

施工後

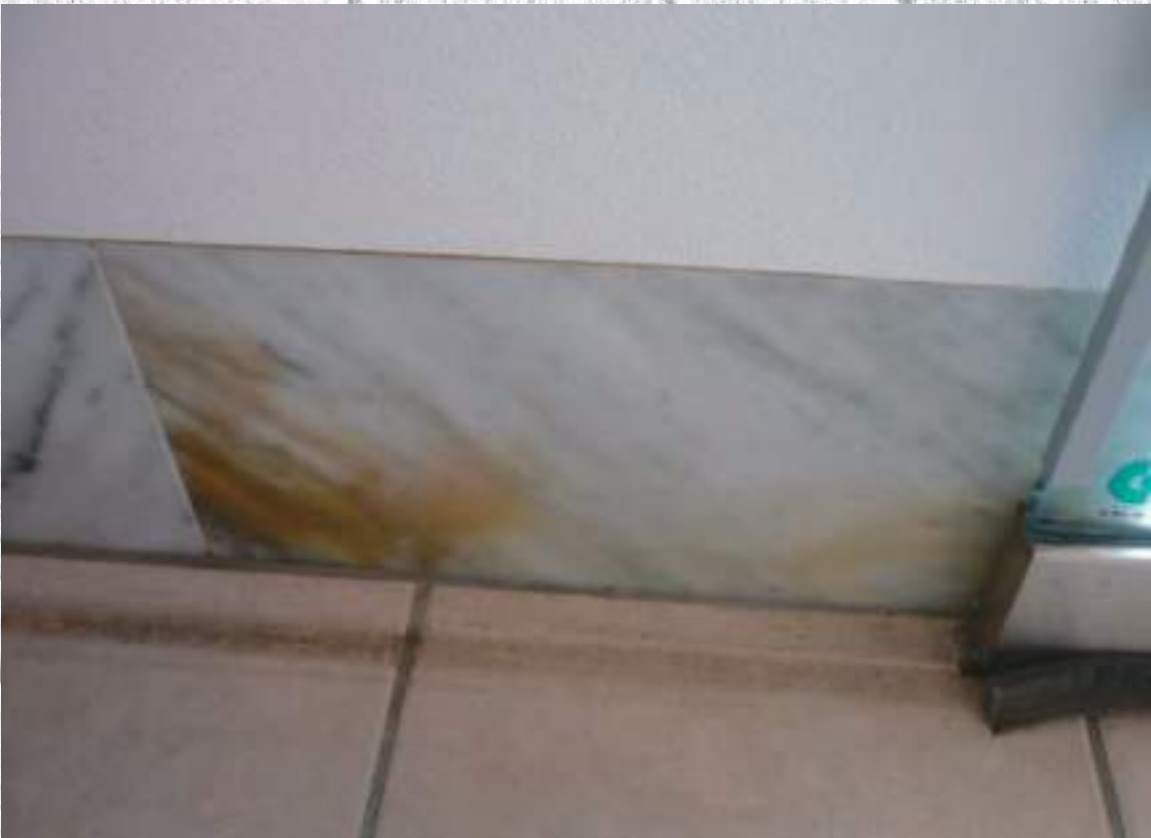
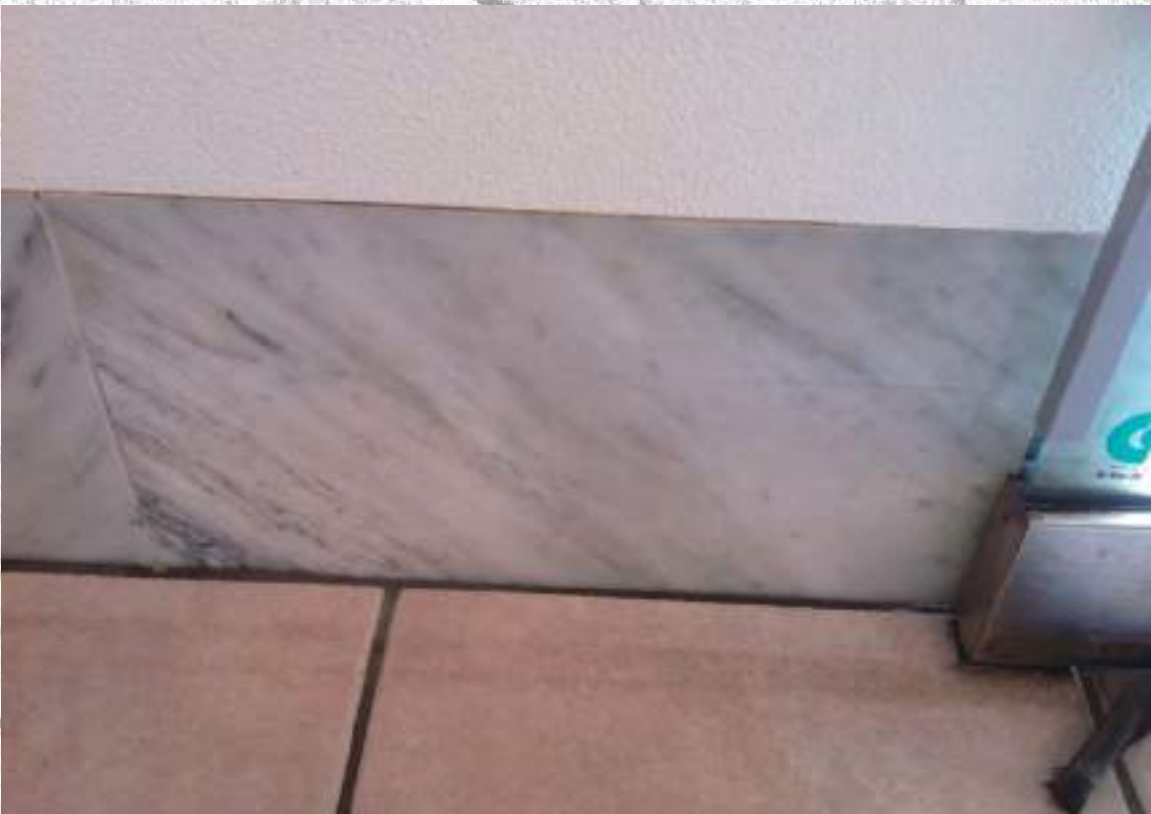
内部：大理石 染み抜き

施工前

施工後

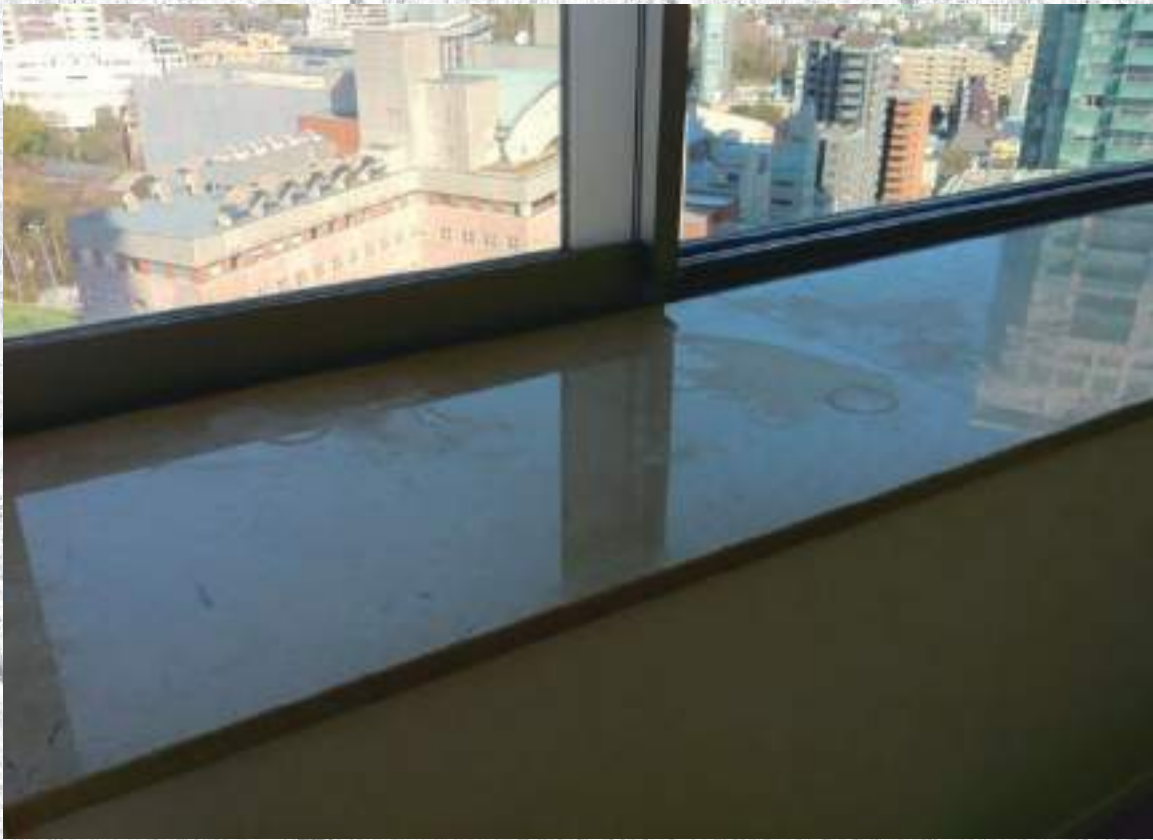
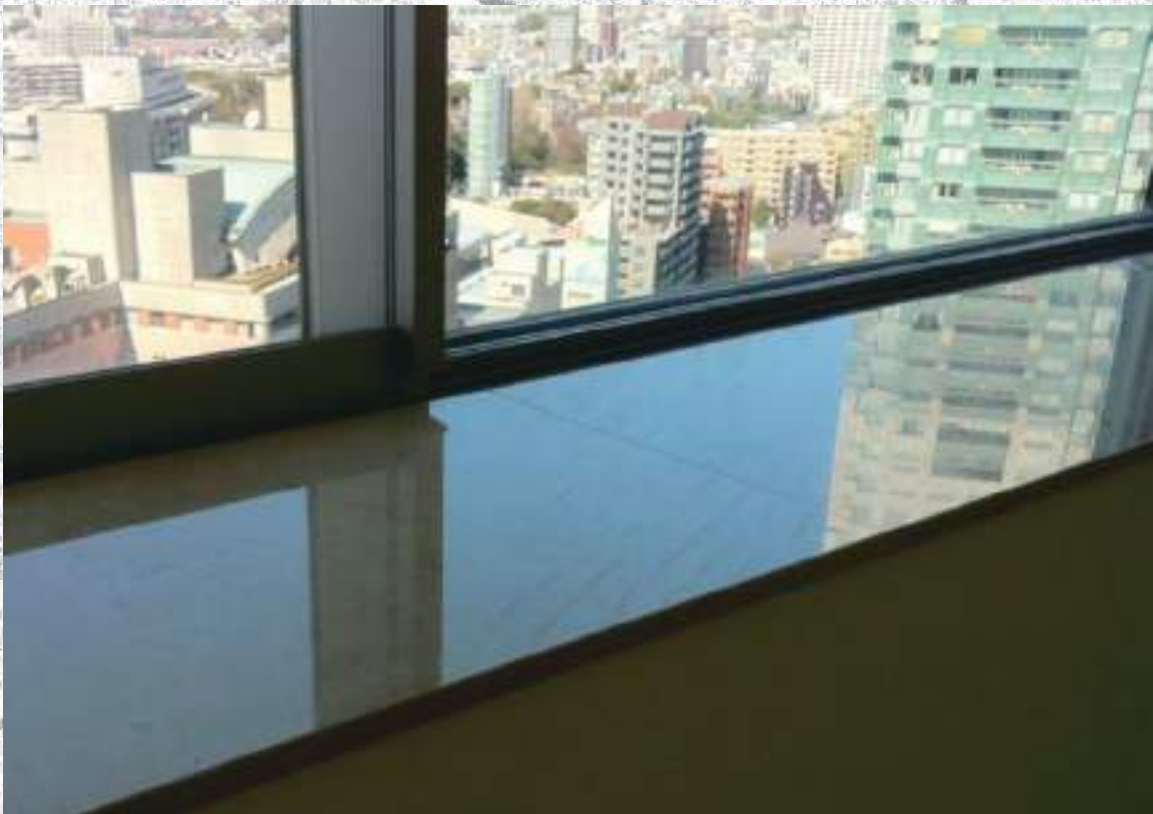
内部：大理石 染み抜き+研磨施工

施工前

施工後

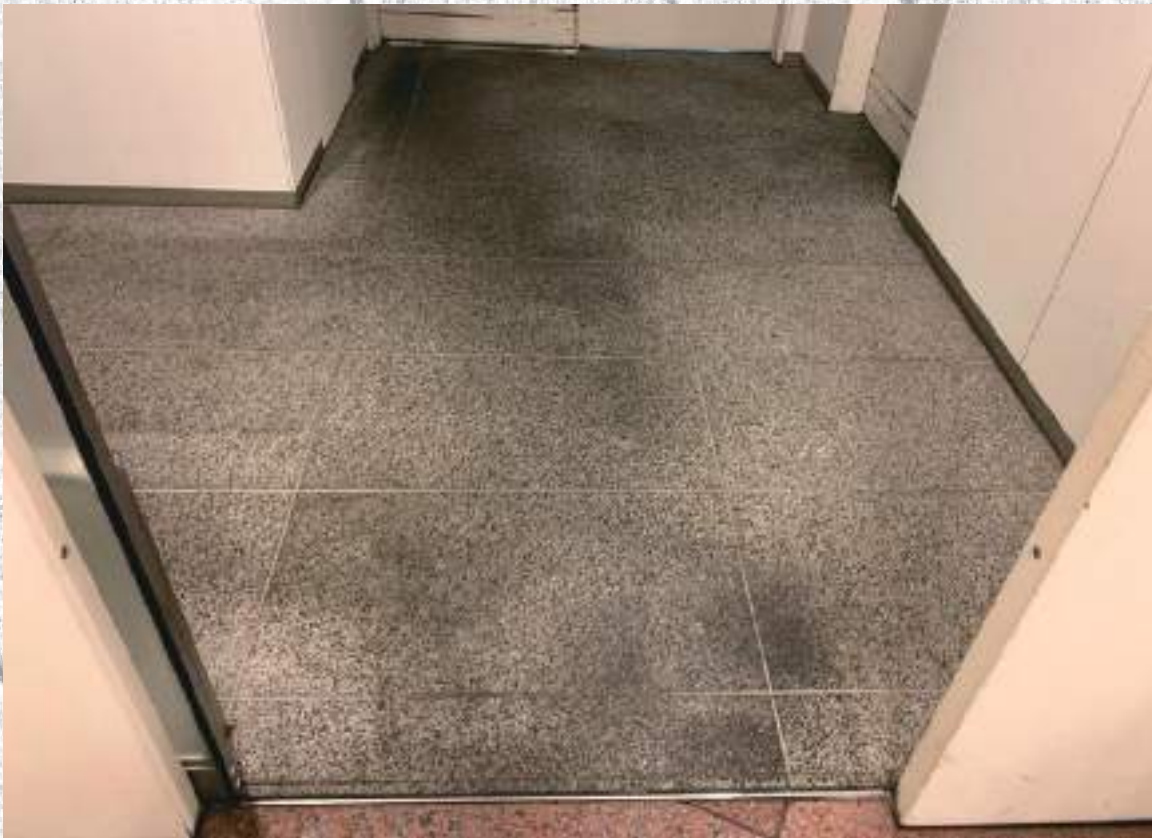
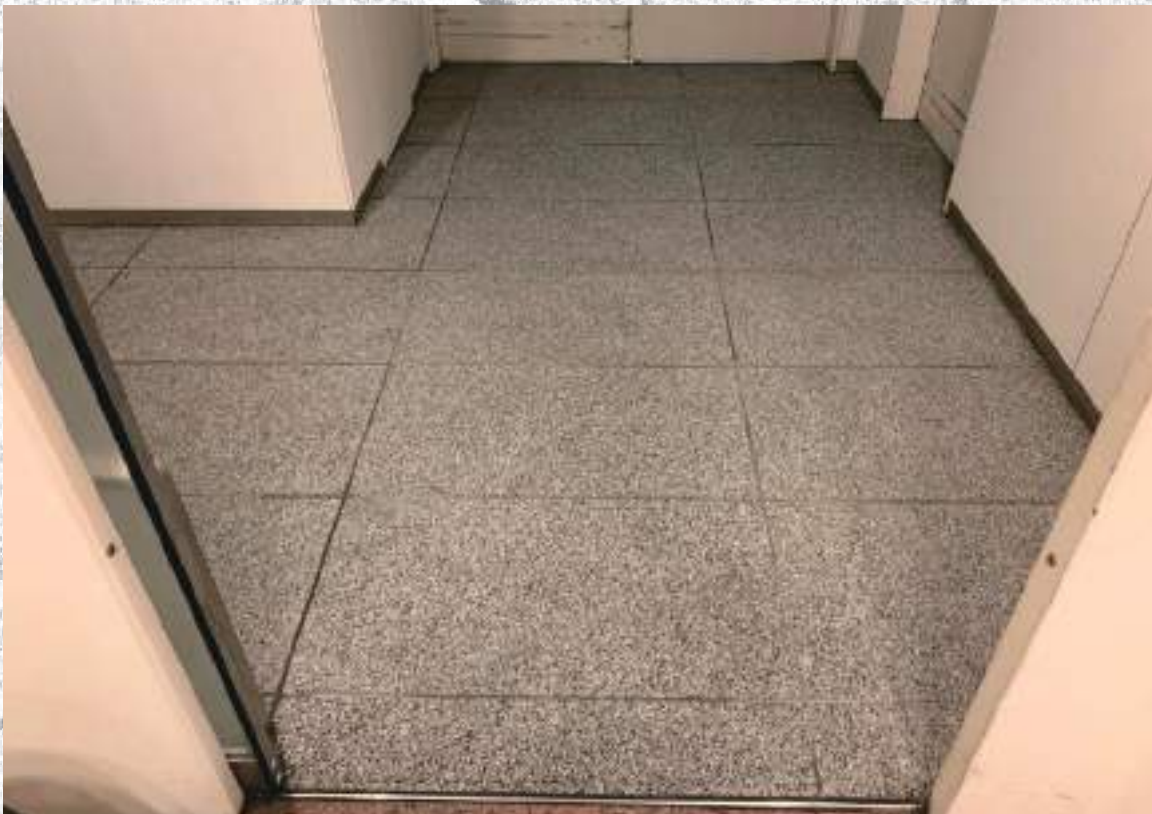
外部：御影石 油染み抜き洗浄

施工前

施工後

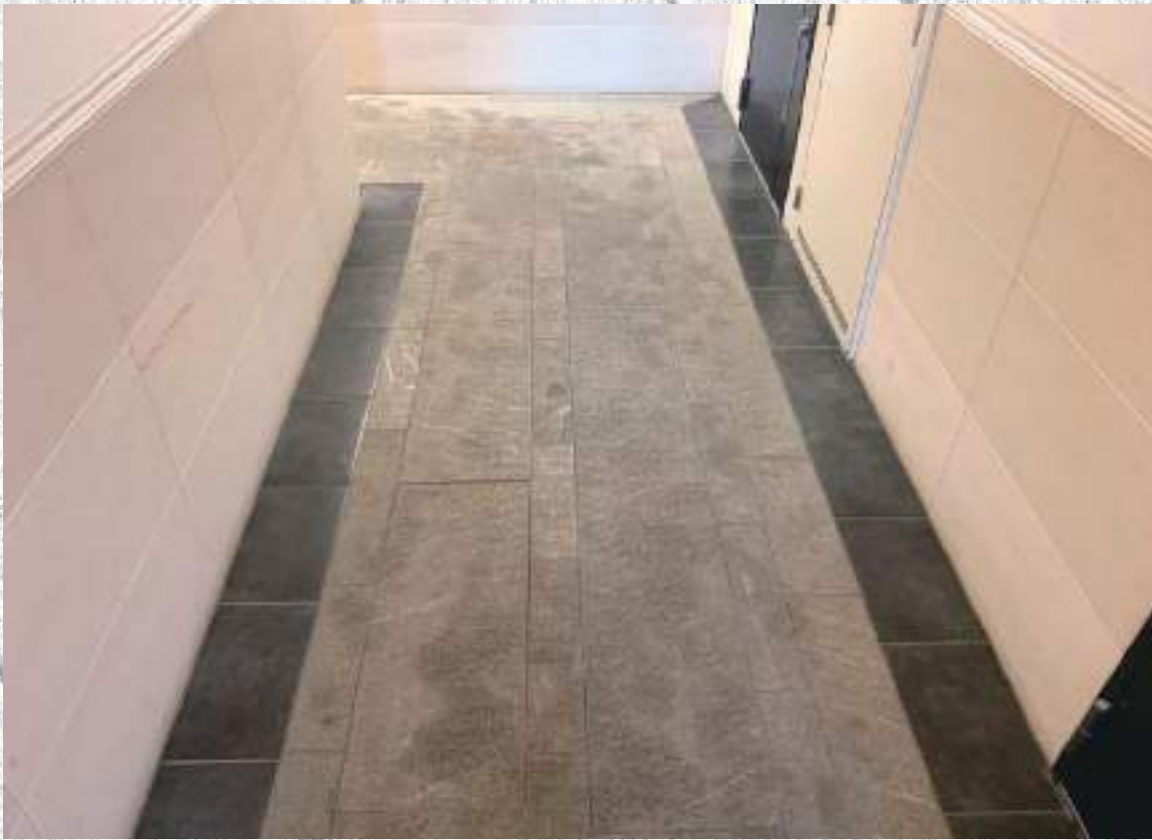
外部：御影石 油染み抜き洗浄

施工前

施工後

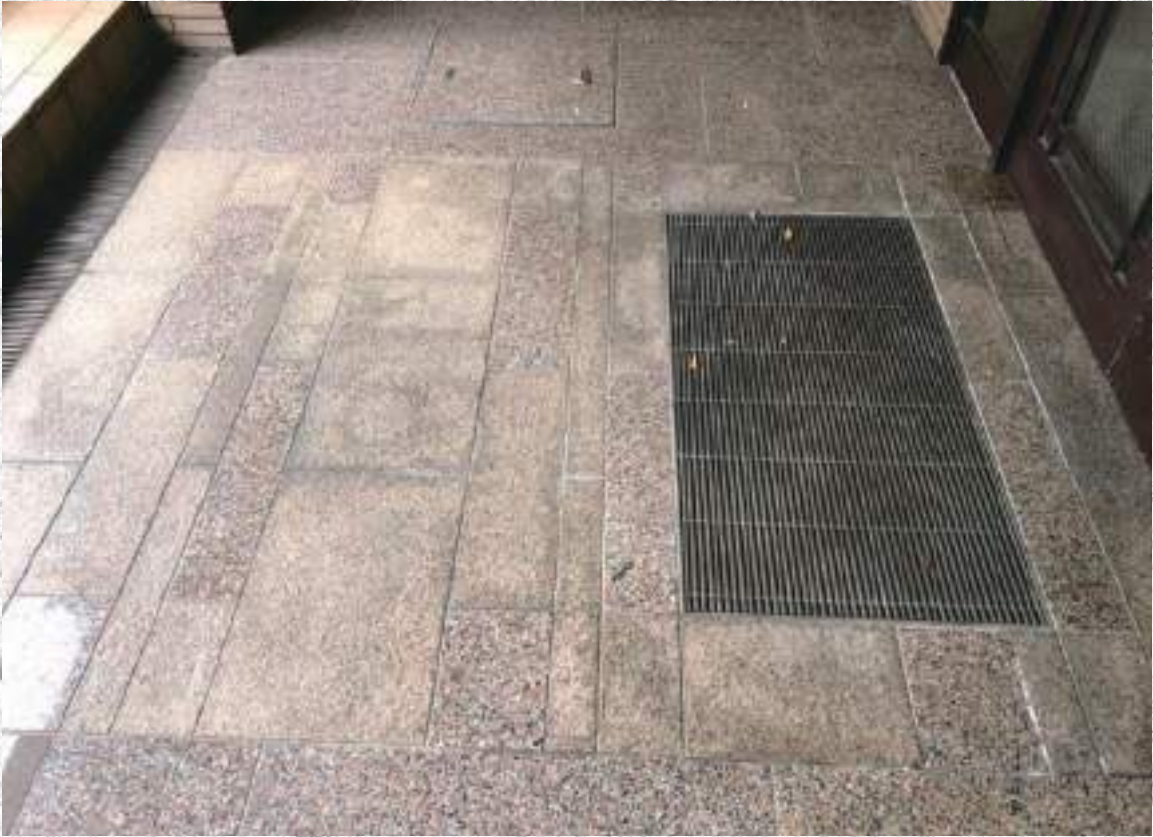
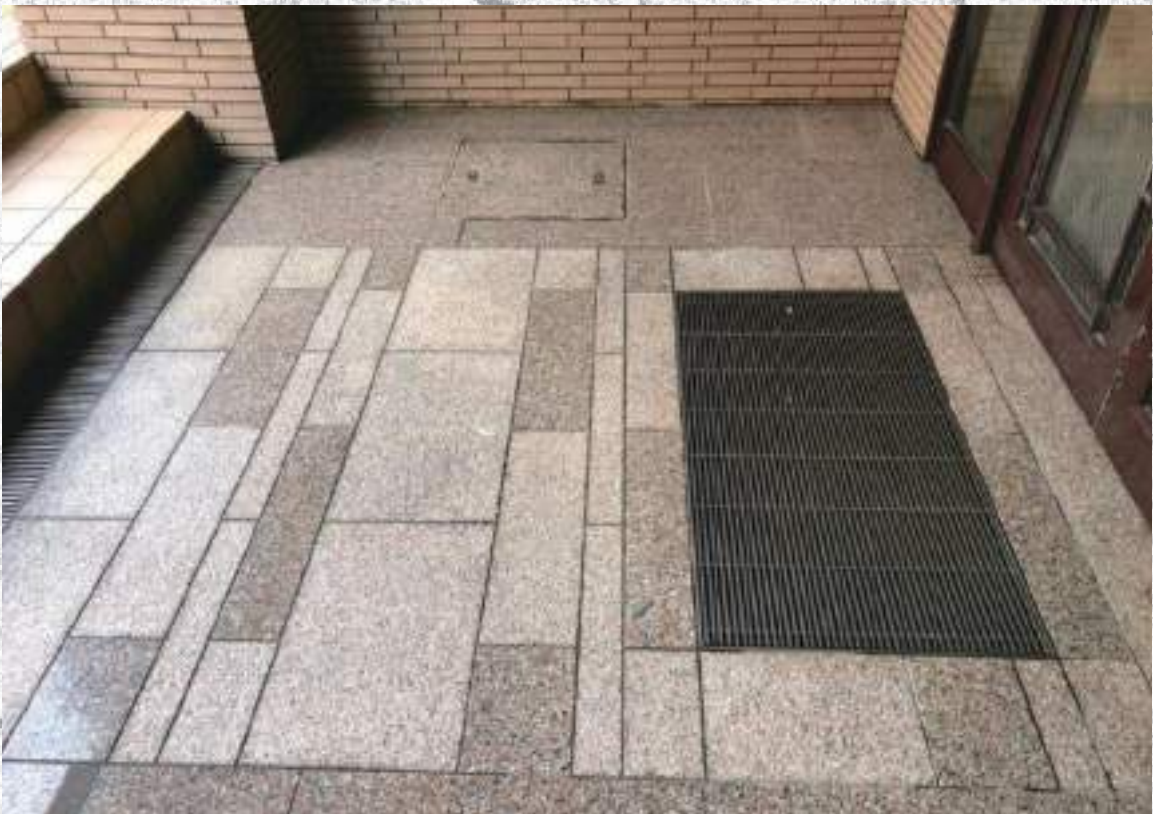
外部：御影石 洗浄+しみ抜き+コート

施工前

施工後

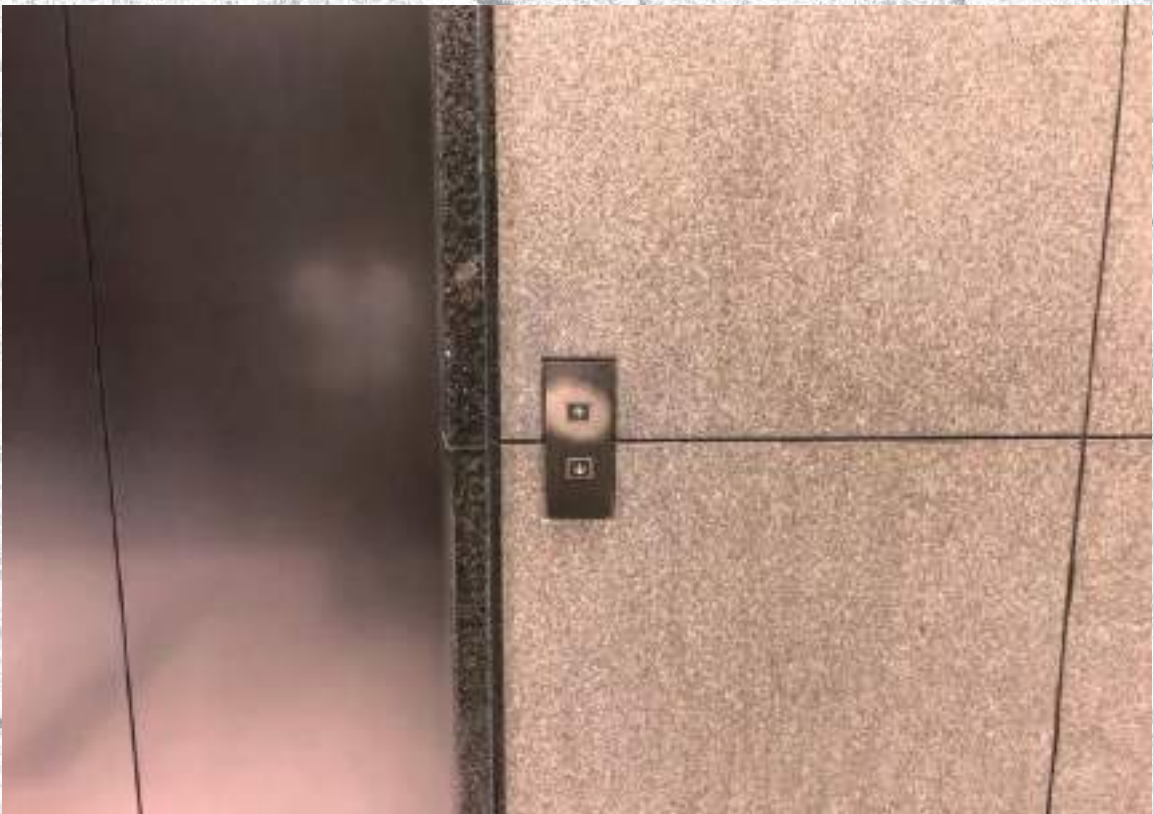
内部：御影石 しみ抜き

施工前

施工後

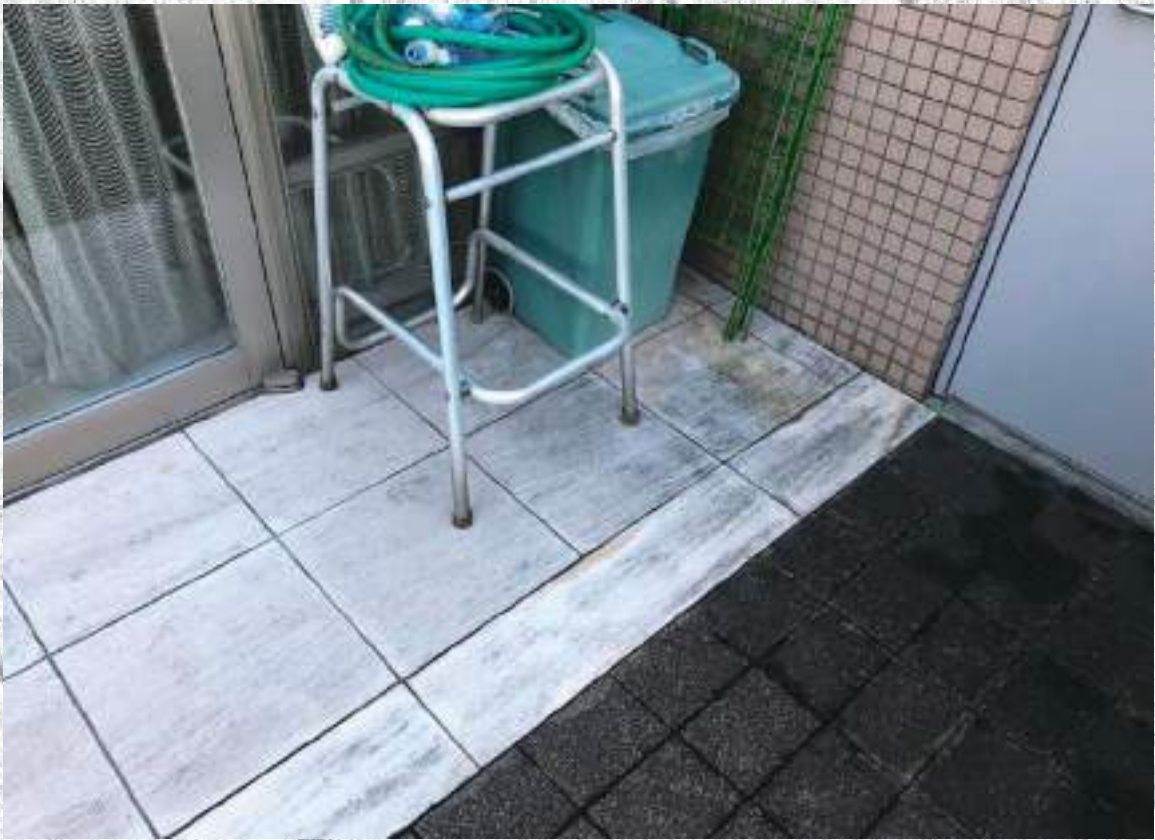
外部：ライムストーン 洗浄+しみ抜き+コート

施工前

施工後

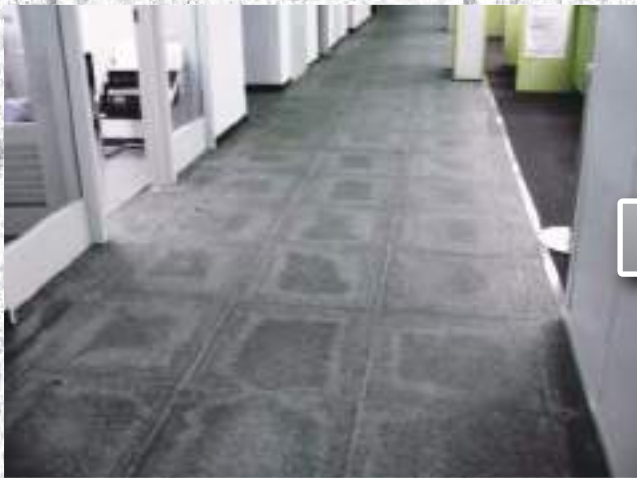
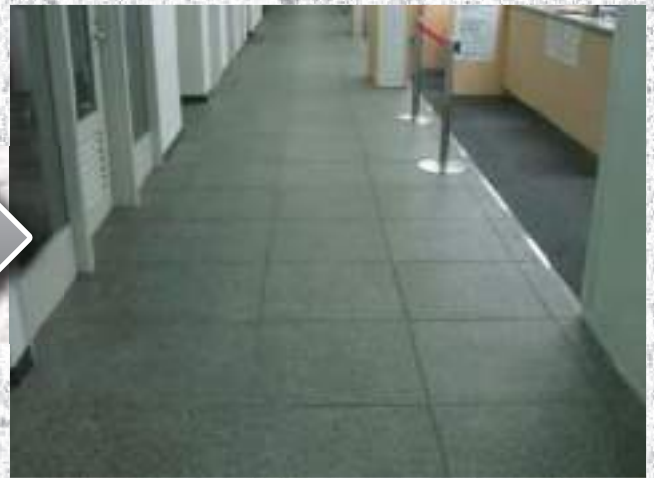
漏水による汚染

OSHIROXクリーナーにて特殊洗淨後  
OSHIROXコート塗布
