# OSHIROX ハイブリッドレストア工法

## 御影石 外壁 経年汚染 編

経年による汚染・施工前

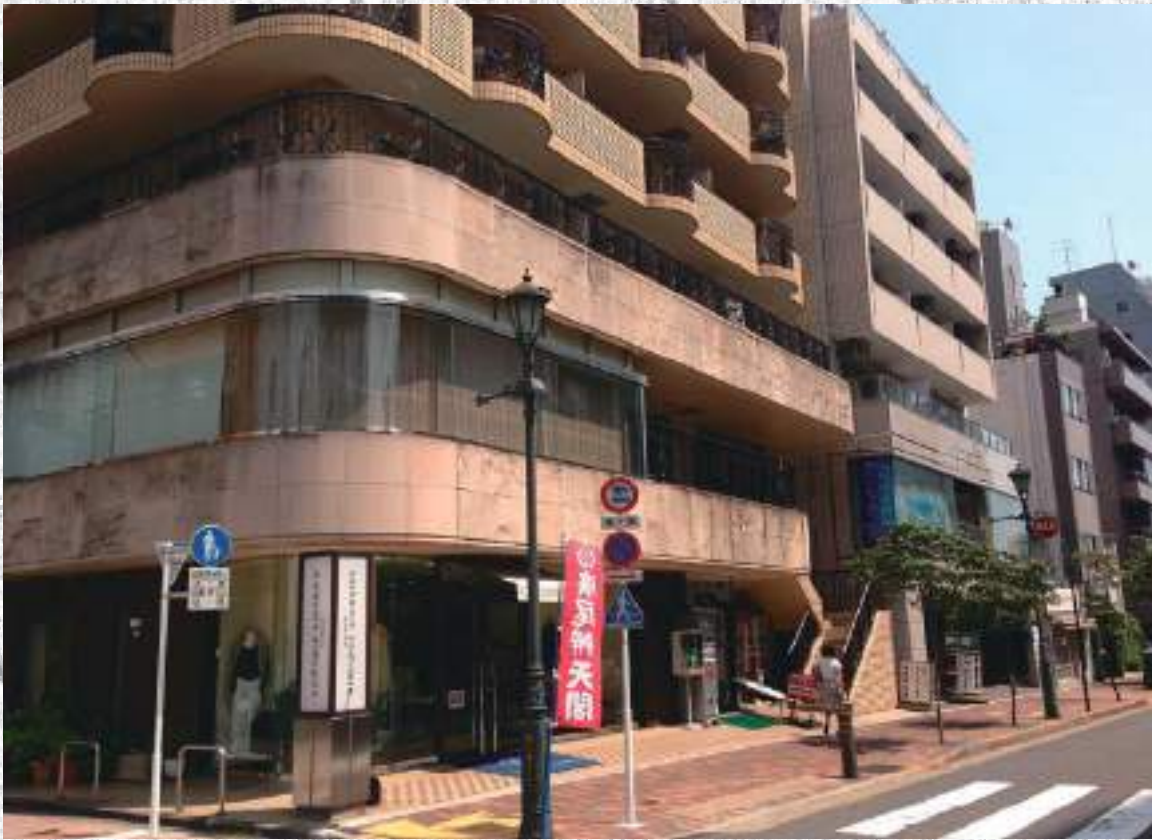
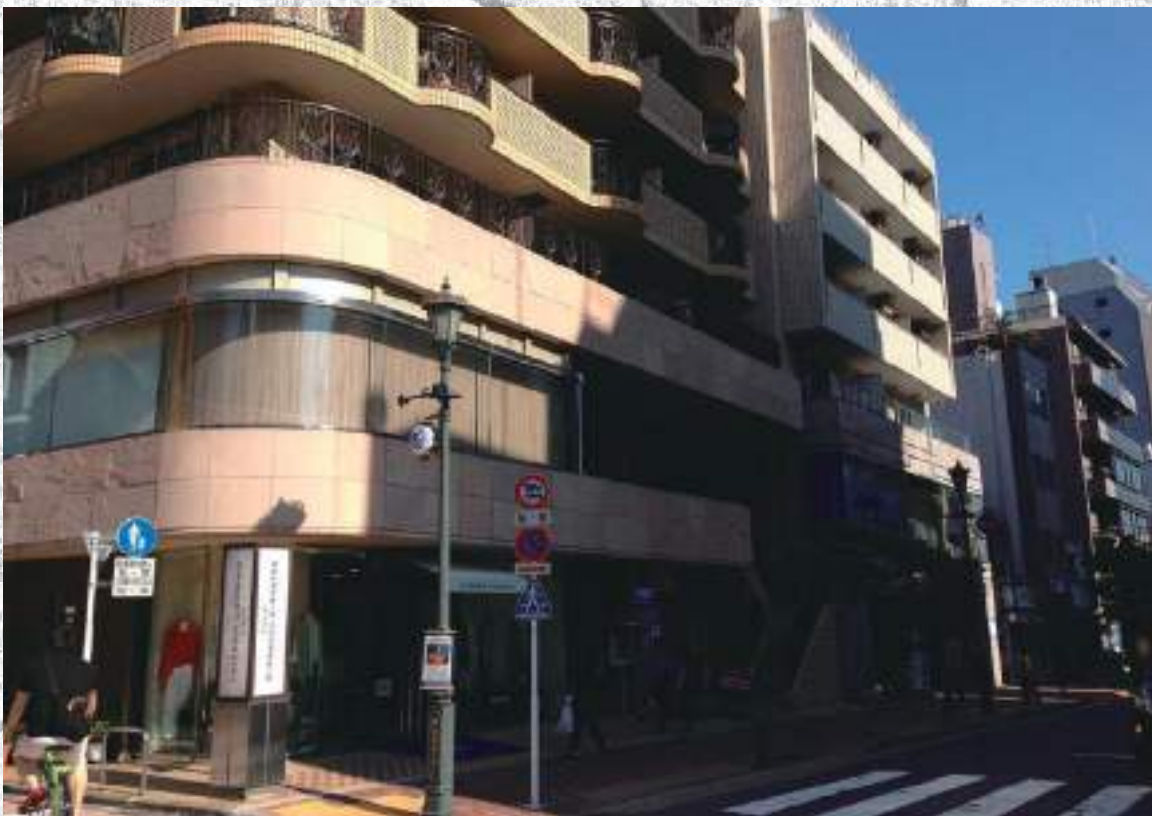
外部：砂岩 洗浄+コート

施工前

施工後

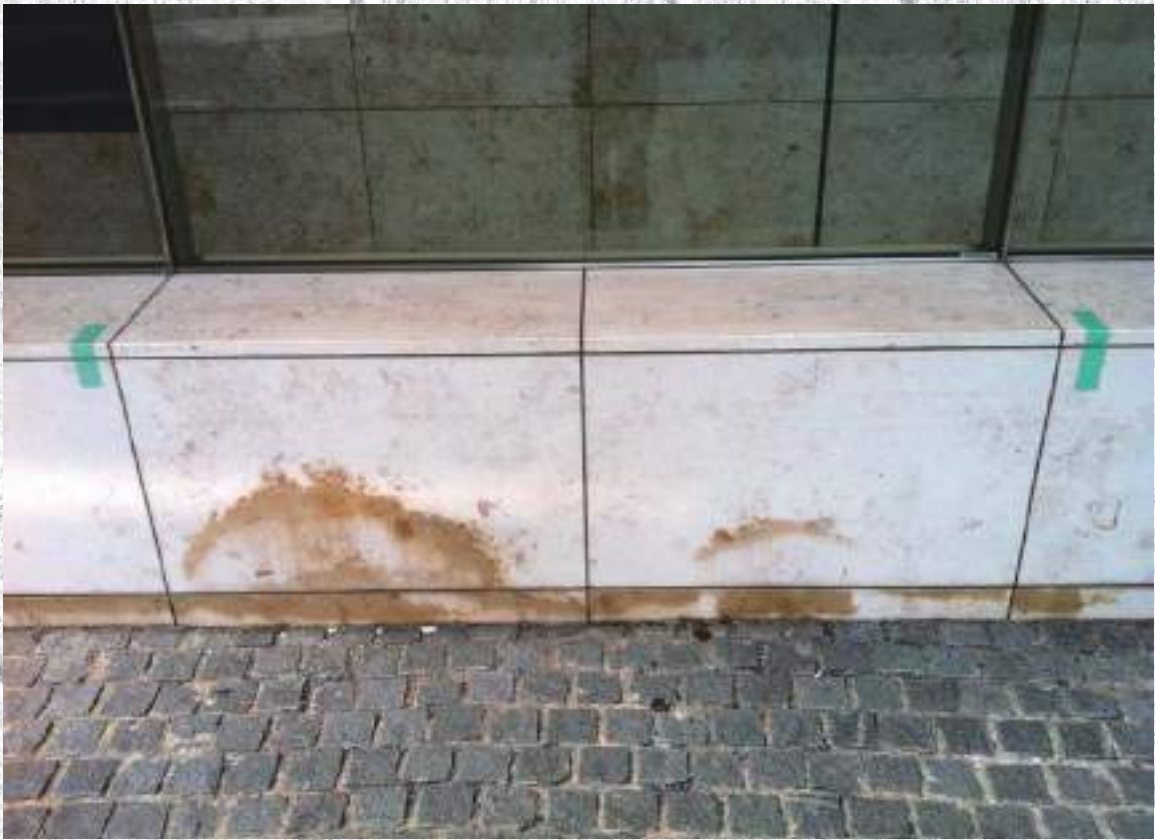
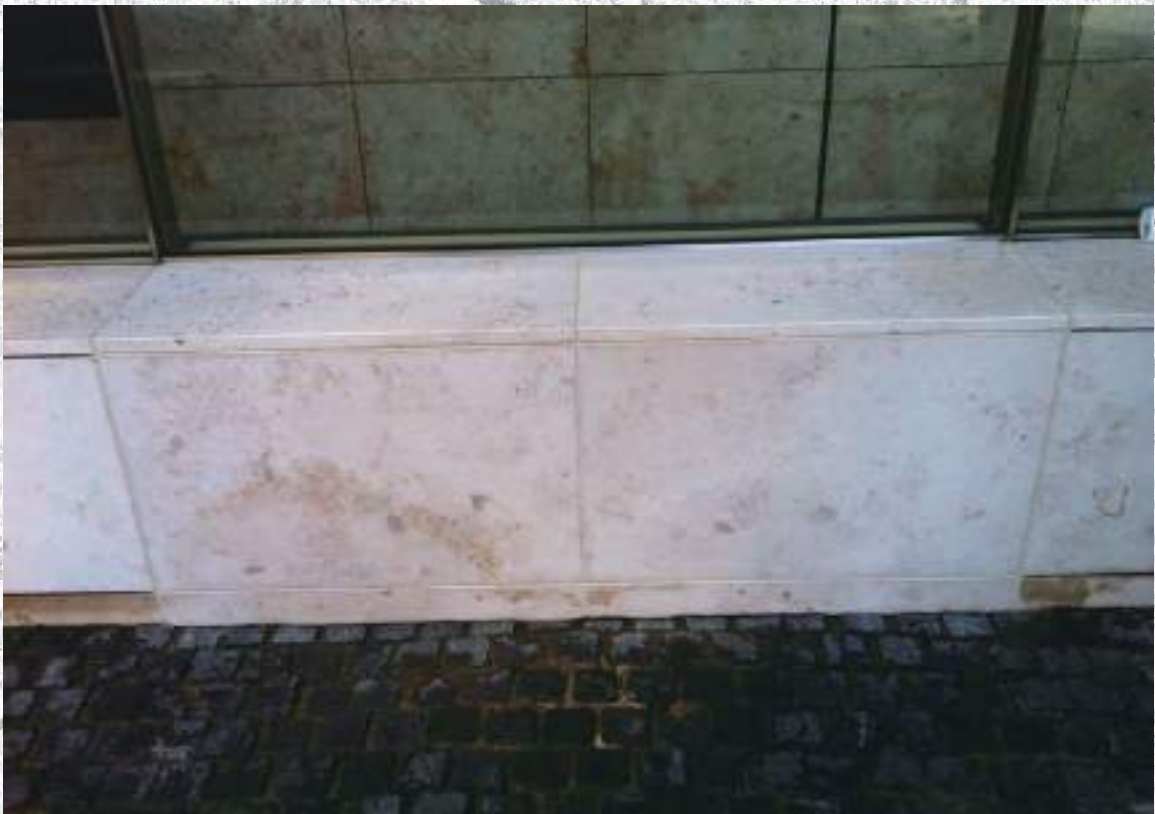
外部：ライムストーン 洗浄+しみ抜き+コート

施工前

施工後

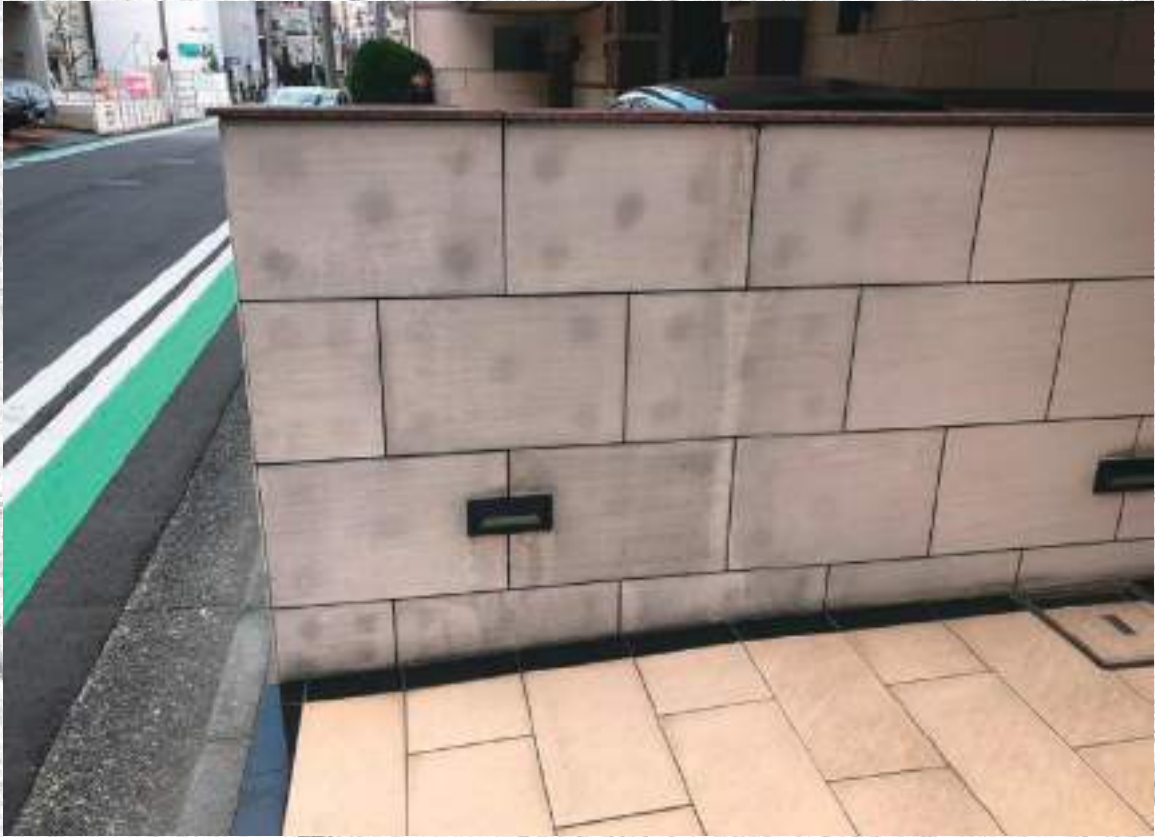
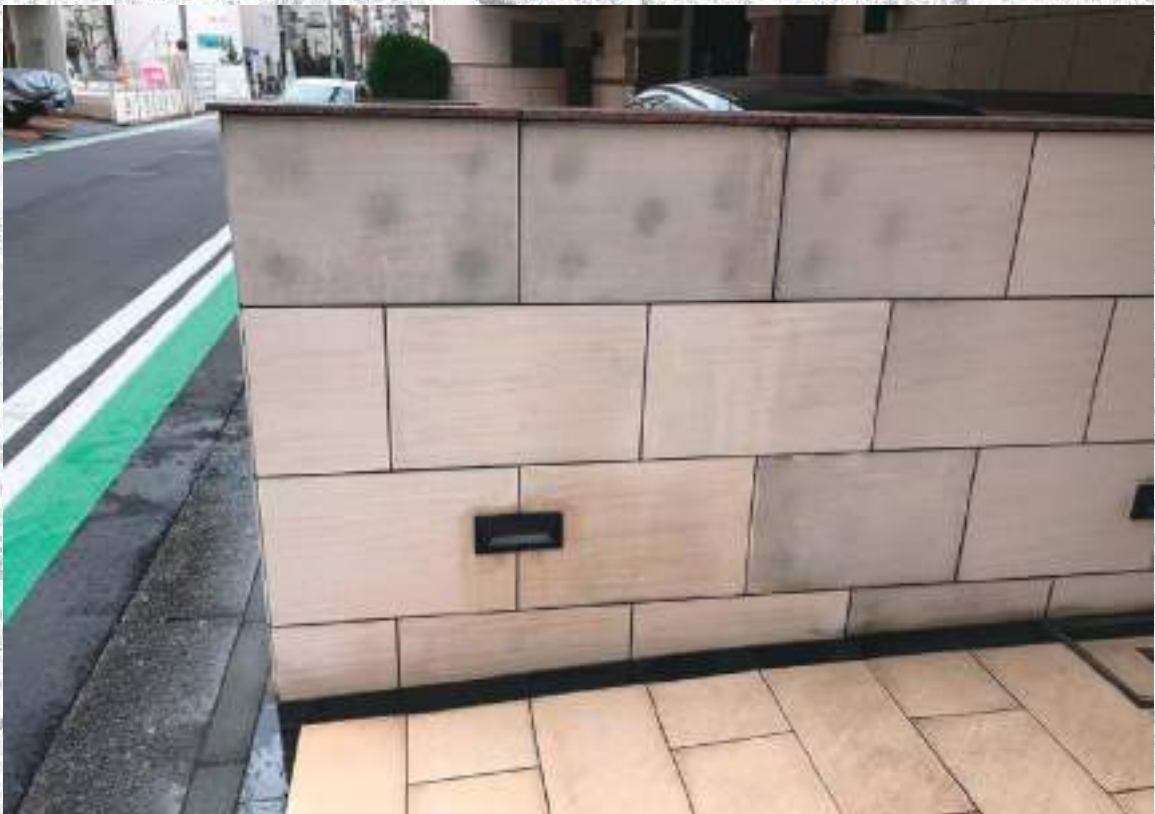
外部：ライムストーン 洗浄+コート

施工前

施工後

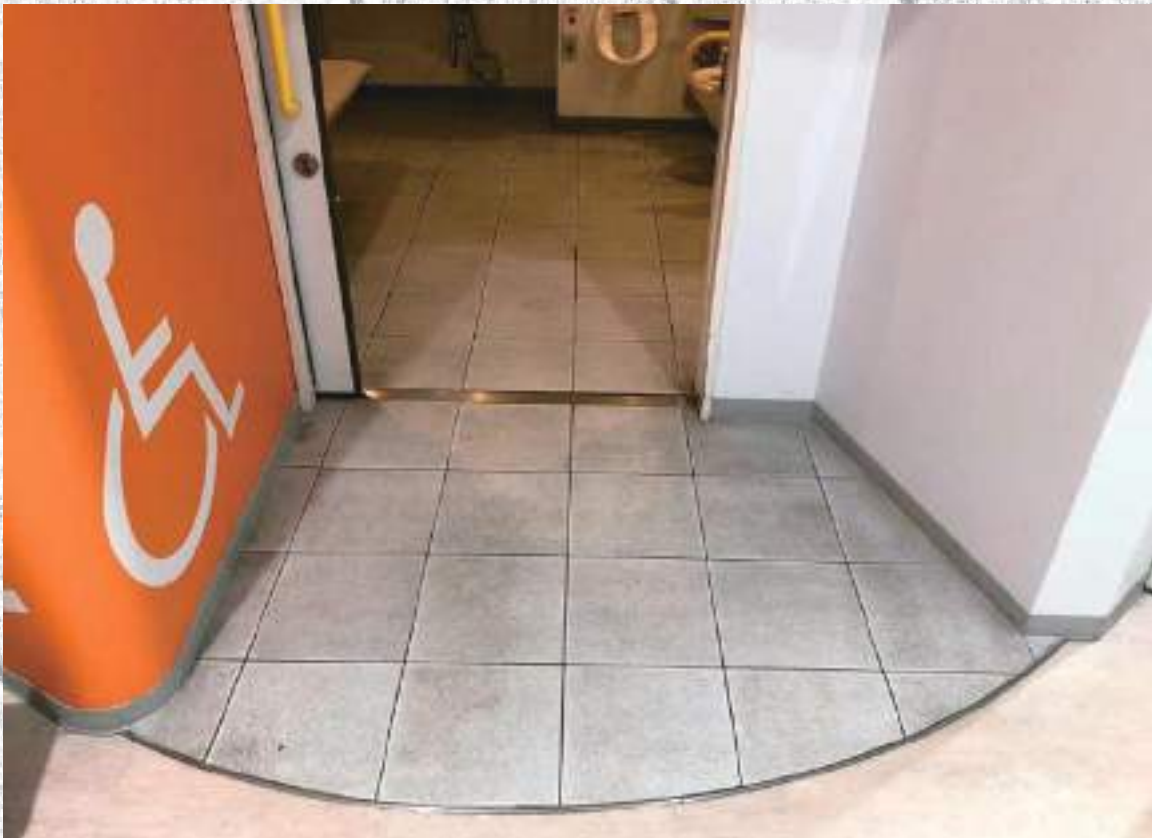
内部：タイル 洗浄+コート

施工前

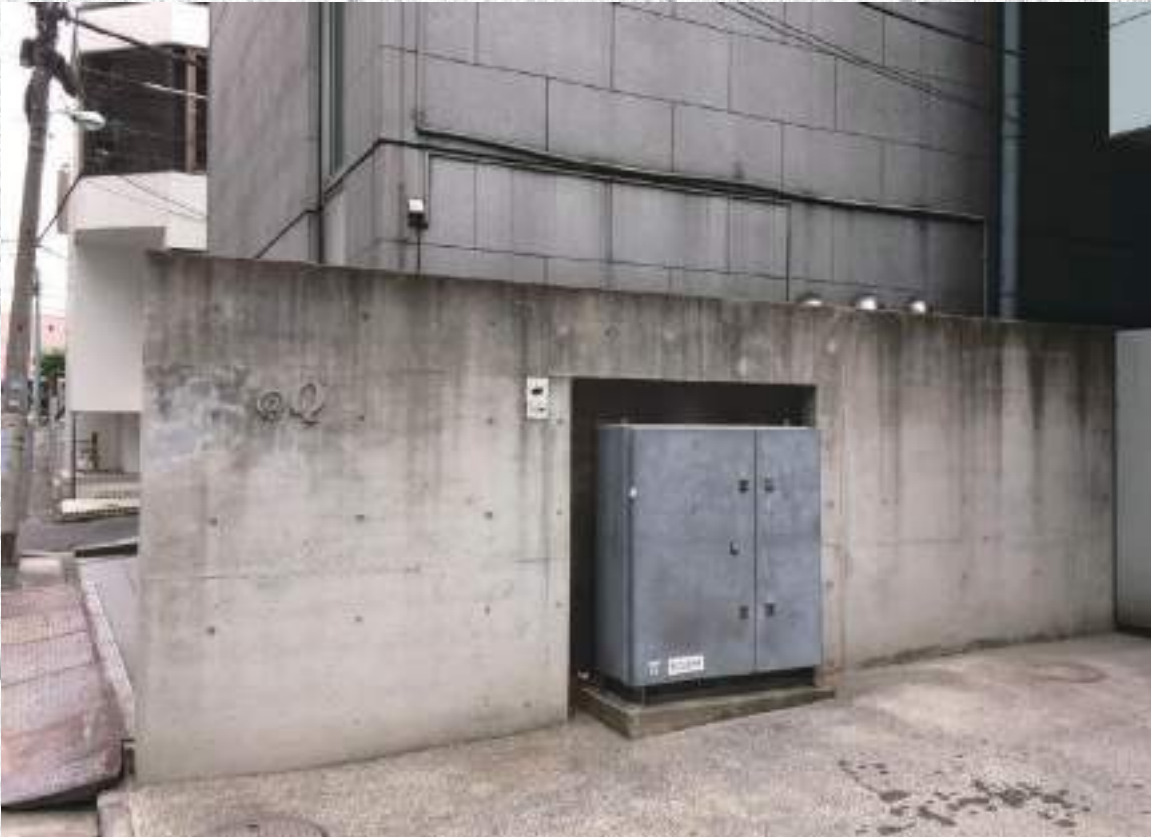
外部：コンクリート 洗浄+補修+コート

施工前

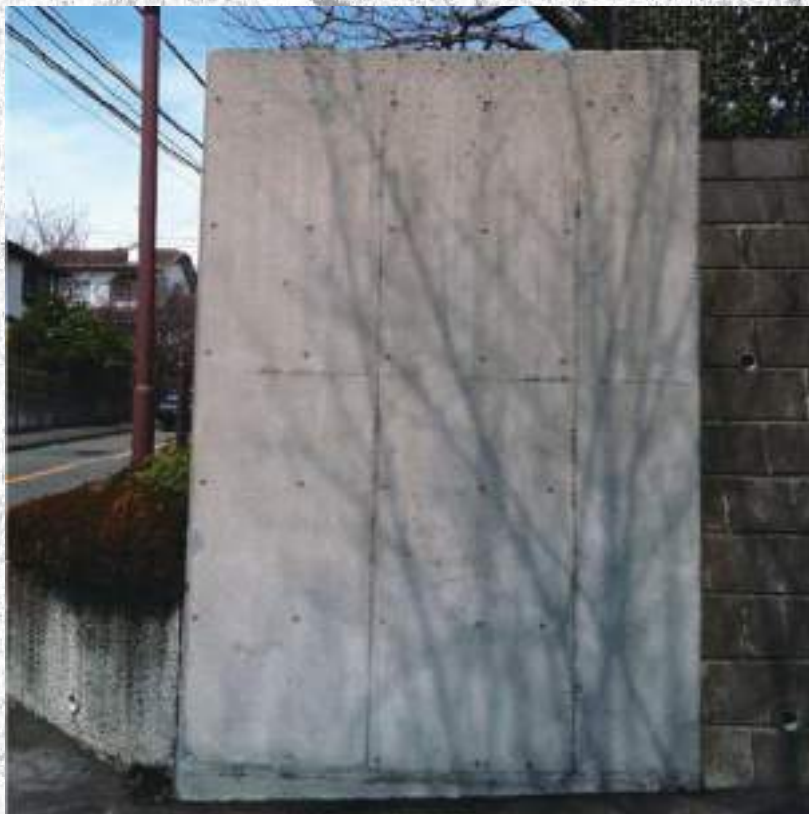
外部：コンクリート 落書き除去

施工後

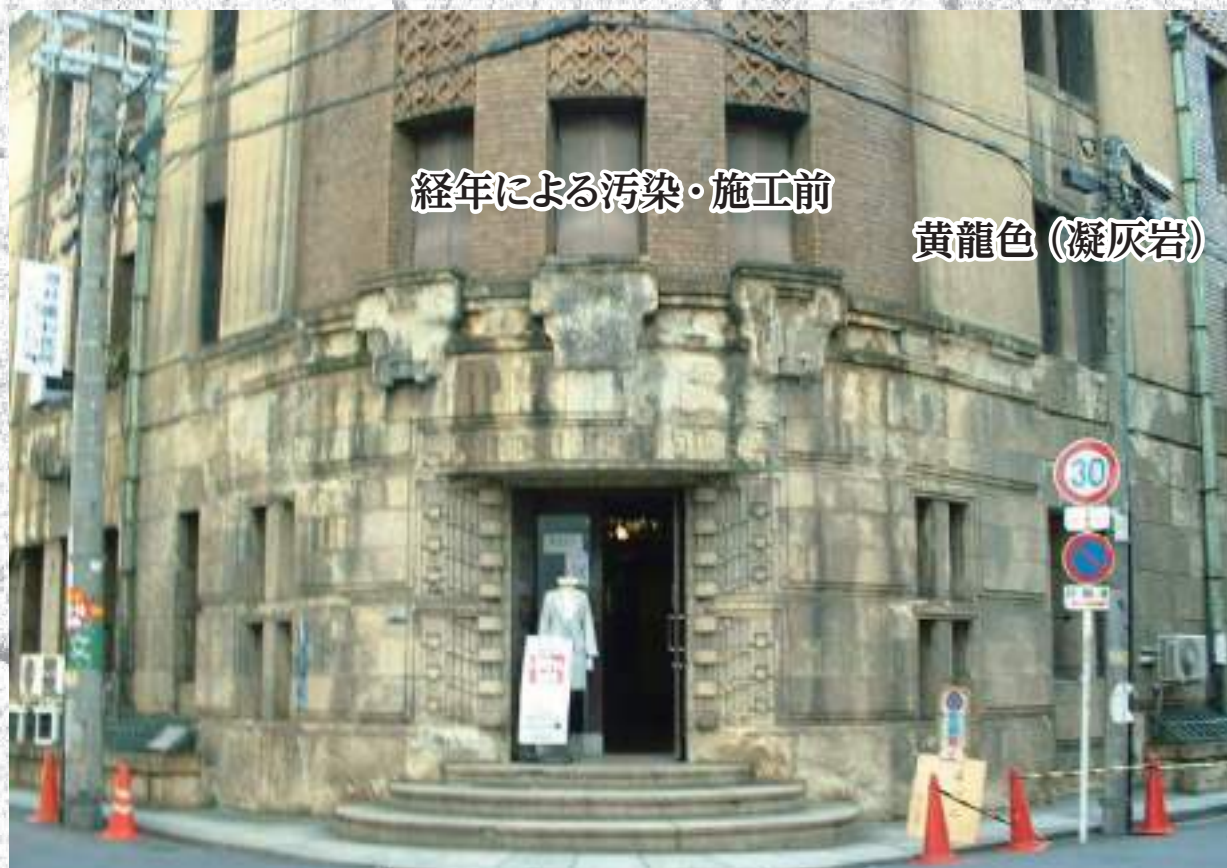
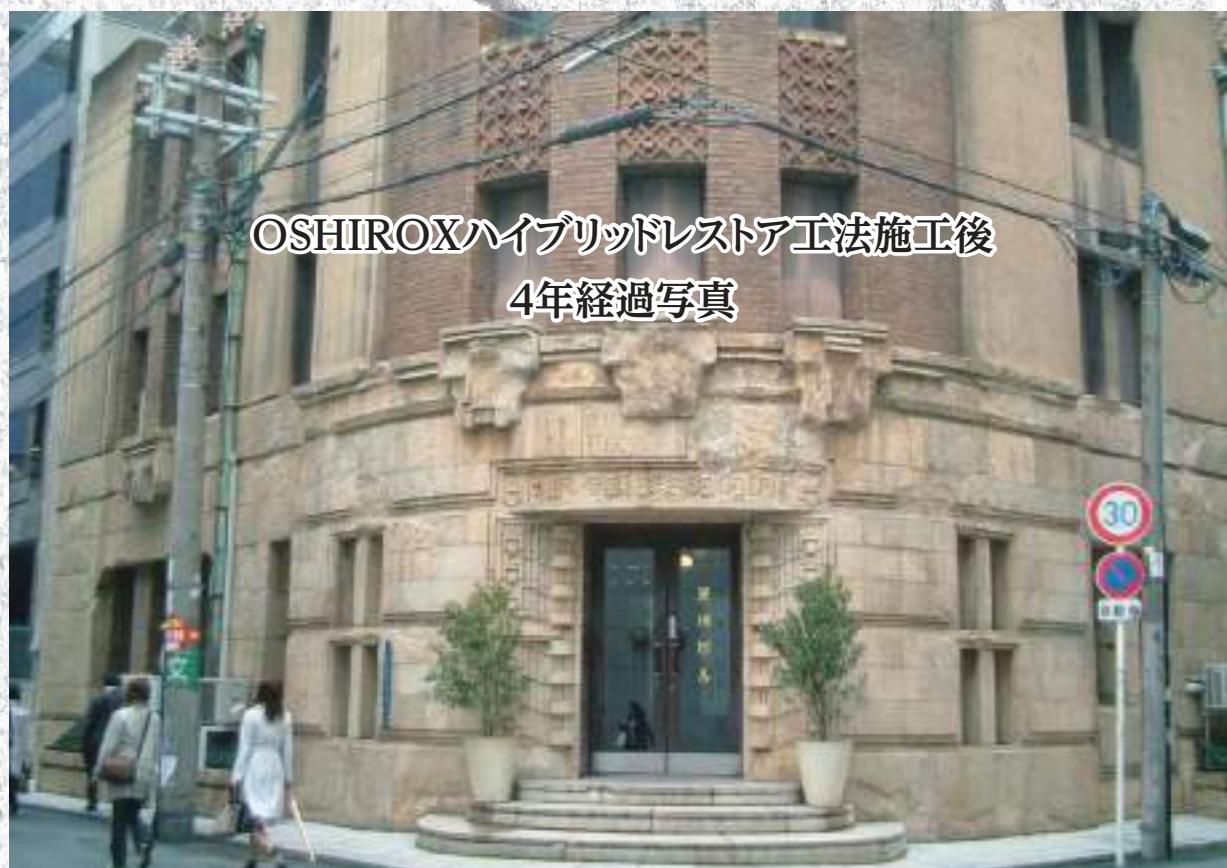
## 外壁 経年劣化 強化復元 編
