特集/コンクリート中鋼材の腐食診断と防食・補修の現状と未来/3.防食・補修技術の現状とこれから

腐食抑制型シラン系表面含浸材

花房 賢治*1·星 博夫*2·高谷 哲*3

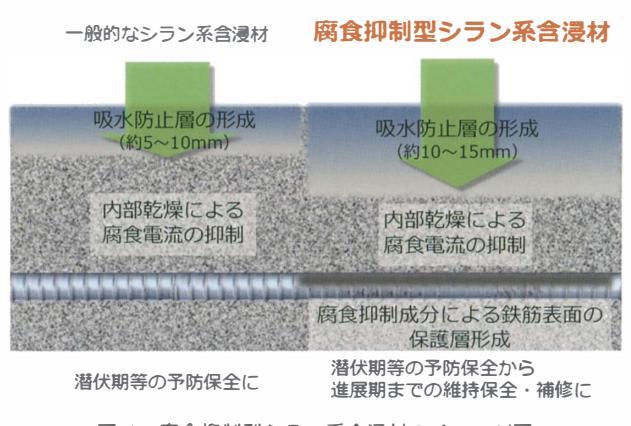
図-1 腐食抑制型シラン系含浸材のイメージ図

腐食抑制型シラン系表面含浸材² は、より深くまで浸 透させるよう選定されたシラン等の主成分に、アミノ基 を有す腐食抑制成分等を配合または化学結合した材であ り、コンクリート表面に塗布すると、シラン系表面含浸 材の特長に加えて、腐食抑制成分が酸化した鉄筋の表面 と作用することにより、鉄筋表面に保護層が形成され、 コンクリート中の鉄筋腐食の進行を抑制する効果がある。 その保護層は、コンクリート中の鋼材表面の赤さび(主 にγ-FeOOH)を黒さび (Fe₃O₄) に変化させたものであ り、黒さびを安定化することで腐食抑制効果を発揮する と報告されている³。

このため、シラン系表面含浸材の主な用途としては、 潜伏期等の予防保全に多く使用されているが、腐食抑制 型シラン系表面含浸材は、潜伏期等の予防保全から腐食 が開始した鋼材にも抑制効果が期待されるため、進展期 までの維持保全・補修に使用されている。図-1 に腐食抑 制型シラン系含浸材のイメージ図を示す。

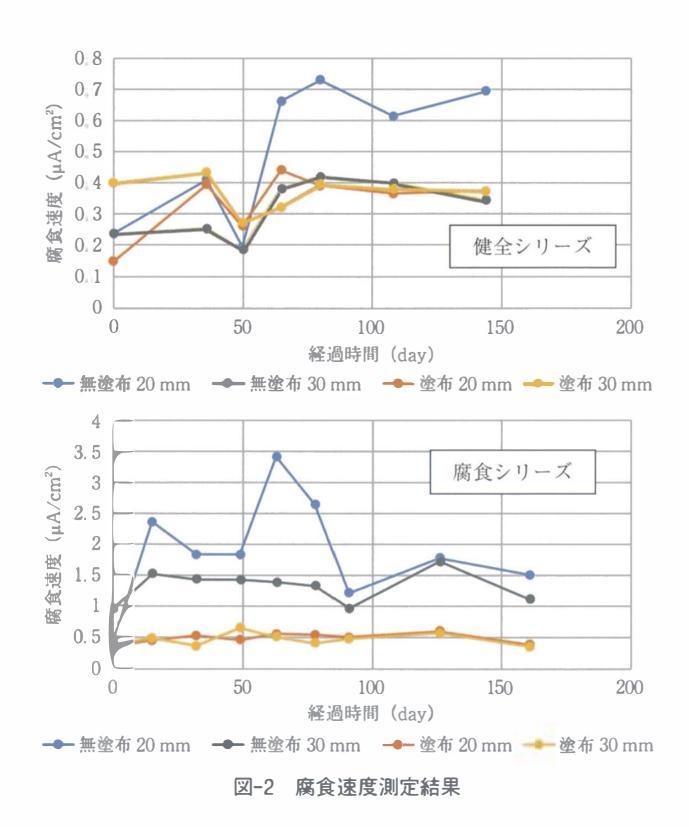
腐食速度の測定結果を図-2に示す。健全シリーズでは、 CISP 塗布の有無による差は大きくなく腐食速度も小さい が、腐食シリーズでは鉄筋のかぶりによらず CISP を塗 布した場合の腐食速度は、無塗布と比べて大幅に抑えら れており、健全シリーズよりも腐食抑制効果が顕著に表 れている。

このことから、CISPには吸水防止層に加えて、腐食抑 制成分が存在し、腐食鉄筋の方に優先的に作用すると考 えられる。また、かぶりによる違いが見られなかったこ とから、かぶり 30 mm まで腐食抑制成分が到達したと考 えられる。含浸材の浸透深さは 10 mm 程度と考えられる ため、この腐食抑制成分は気化性である可能性があると

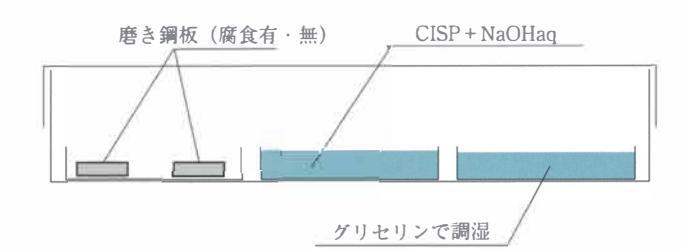
図-3 腐食抑制成分の気化性および吸着性確認試験

前項で CISP に気化性の腐食抑制成分が含まれているこ とや、腐食抑制成分が腐食鋼材に対して優先的に作用す る可能性が示唆された。そこで、図-3 に示すようにコン クリート中でのアルカリ環境を想定して CISP と 0.1 mol/L の NaOH の混合溶液を入れたシャーレを密閉容器内に入 れ、同じ密閉容器内に腐食していない磨き鋼板 3 枚と腐 食した磨き鋼板 3 枚を入れて、20℃の室内で 2 週間静置 した。

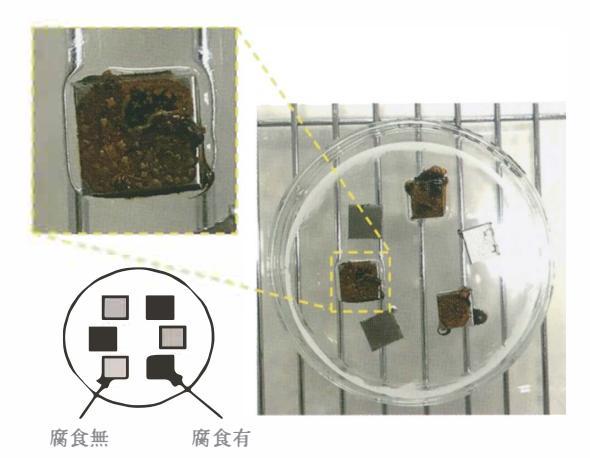
写真-1 さび層への気化成分吸着の様子

試験結果を写真-1 に示す。腐食無しの鋼板ではいずれ も特に変化が見られないが、腐食有りの鋼板では鋼板周 辺に液だまりが生じていることが分かる。この液だまり は概ね水であったため、水を除去して鋼板に付着した吸 着成分をラマン分光分析した結果を図-4 に示す。なお、

考えられる。酸素が不足する環境になったのは、気化性の腐食抑制成分が NO₂ や OH といった親水基を有しており、水を吸着しやすいためであると考えられ、写真-1 に見られた液だまりも親水性の腐食抑制成分が空気中の水を抱き込んだことにより生じたものであると考えられる。

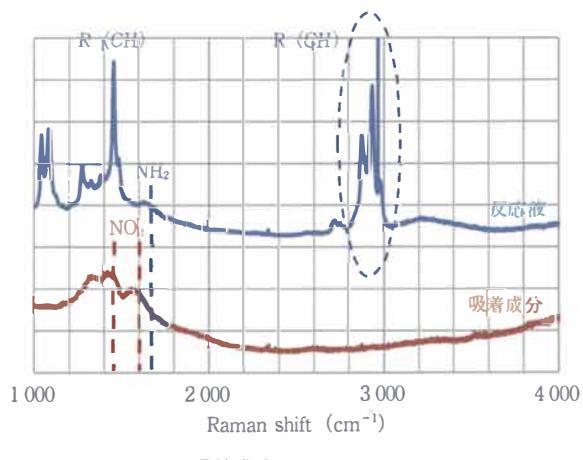
図-4 吸着成分のラマンスペクトル

図中にはシャーレに残った反応液のスペクトルも併せて 載せている。スペクトルから、吸着成分には1434 cm⁻¹ と1591 cm⁻¹ に NO₂ に帰属するピークが確認できるが、 シャーレに残った反応液では NO₂ の代わりに NH₂ が存在 することが分かる。1434 cm⁻¹ 付近には CH 由来のピーク が反応液で確認されるが、吸着成分では3000 cm⁻¹ 付近 の CH が確認できないため、官能基は CH を有していない と考えられる。したがって、気化成分が腐食鋼板に吸着 することで NH₂ が酸化されて NO₂ に変化したと推察され る。腐食鋼板上のさび層で還元性を有すものは γ-FeOOH であることから、NH₂ の酸化反応の対になる還元反応と して γ-FeOOH の還元反応が生じたと考えられる。

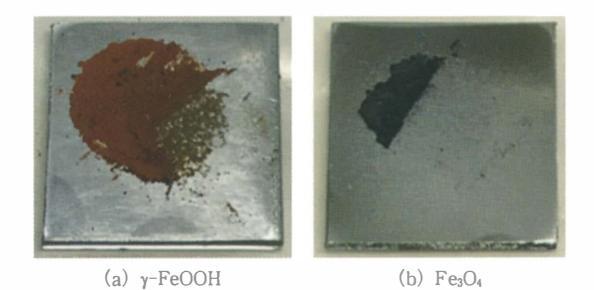
写真-2 CISPのy-FeOOH, Fe₃O₄への作用

そこで、写真-2に示すように磨き鋼板上にγ-FeOOH とFe₃O₄の標準試薬を載せて同様の実験を行った結果、 鋼板表面にγ-FeOOHを載せたケースのみ鋼板表面に変 化が見られ、鋼板表面に新たなさび層の形成が確認され た。なお、写真-2は、γ-FeOOHとFe₃O₄の約1/2を取り 除いたときの様子を示している。また、対比としてシャー レの中に CISP の原液のみ、NaOH のみを入れたケースに ついても確認したが、γ-FeOOH、Fe₃O₄ ともに変化が見 られなかった。以上の結果より、CISP が NaOH と反応す ることによって気化性の腐食抑制成分が発生し、γ-FeOOH に選択的に作用するものと考えられる。

写真-2で y-FeOOH を載せた場合に鋼板表面に新たに 形成したさび層を、ラマン分光分析を行った結果を図-5 に示す。図にはα-FeOOHの標準試薬のスペクトルも併 せて載せている。CISP の作用により生成したさび層のス ペクトルには α-FeOOH のピークが確認できるが、720 cm⁻¹付近にα-FeOOHに存在しないピークも確認できる。 これはシフトした Fe₃O₄(通常は 670 cm⁻¹) であると考 えられる。Fe₃O₄は高圧環境下で生成すると高波数側に シフトすることが知られており4,これは結合間距離が短 くなることで結合エネルギーが強くなり、分子振動に要 するエネルギーが大きくなるためであると考えられる。 一方で、酸素が少ない環境でゆっくり生成する Fe₃O₄も 高波数にシフトすることが確認されており⁵⁾、α-FeOOH もエイジングにより生成することが知られているため⁶⁾. CISP の作用により酸素が不足する環境になり、拡散で供 給される酸素を消費しながらゆっくりとさび層が生成し たと推察される。α-FeOOH は熱力学的に安定なさびであ り、シフトした Fe₃O₄ は通常の Fe₃O₄ よりも結合エネル ギーが強く安定であると考えられるため, CISP の作用に より y-FeOOH が還元され、安定なさび層に変化したと

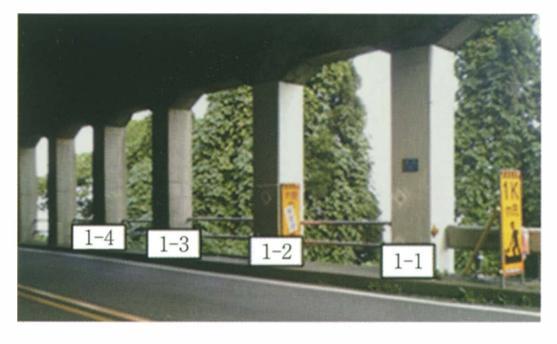
写真-3 日本海に面した PC 洞門

写真-3に示す日本海に面した PC 洞門は,北陸地方の 海岸沿いに位置し,海からの塩分の飛来および冬期は塩 化物系の凍結防止剤が多量に散布される状況にあり,供

用年数34年目に断面修復,ひび割れ注入および充填,表 面保護等の補修が実施された。この補修時に柱に対して CISPを塗布し,腐食速度の経年観察を行った。なお,塗 布および経過観察を行った箇所の鉄筋かぶりは50~80 mm であった。

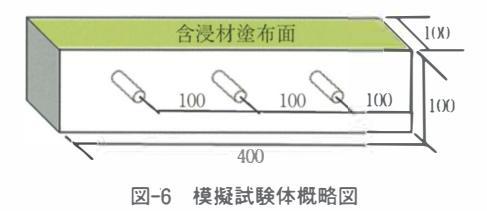
模擬試験体の形状は 100×100×400 mm とし、図−6 に 示すように φ 16×50 mm の磨き丸鋼を試験体の上下・左 右方向の中央に配置した。

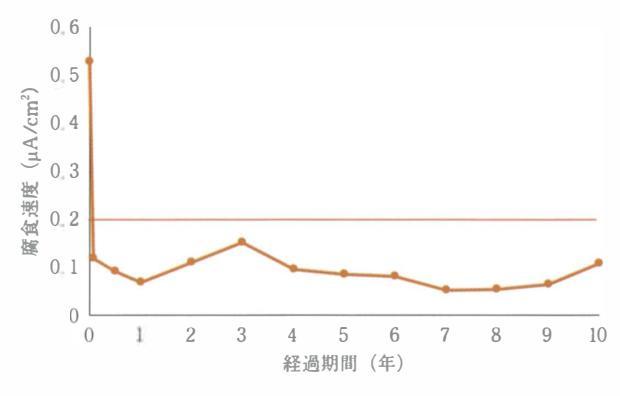
図-7 PC 洞門柱の腐食速度測定結果

CISP 塗布後の柱の腐食速度は、図-7 に示すように長期に亘り 0.2 µA/cm²以下が維持されており、表-1 に示 すヨーロッパコンクリート委員会から提案されている判 定基準に照らして、不動態状態が継続していると考えら れた。

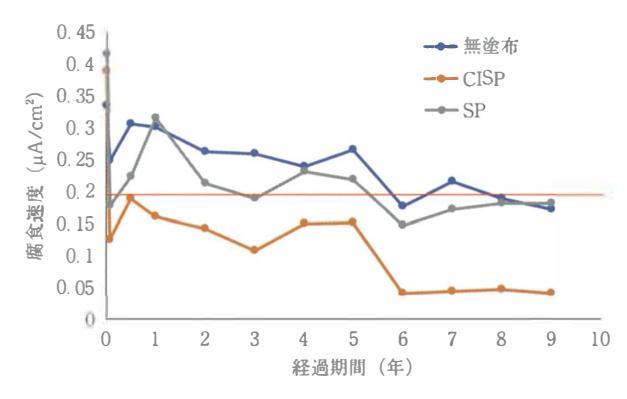
図-8 模擬試験体の腐食速度測定結果

模擬試験体の腐食速度測定を図-8 に示す。CISP を塗 布した模擬試験体においても、洞門柱の場合と同様に長 期に亘り 0.2 μA/cm²未満の不動態状態が確認できた。一 方、無塗布と SP 塗布後では大きな差はなく、0.2~0.3 μA/cm²であり低~中程度の腐食速度であった。

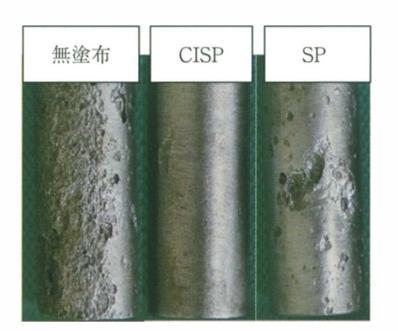
写真-4 模擬試験体から取り出したさび除去後の鉄筋 (5年経過後)

また、各模擬試験体から取り出した鉄筋の腐食面積お よび鉄筋の質量損失量も、CISPを塗布した試験体は、無 塗布やSP塗布と比べて小さく、写真-4に示すようにさ び除去後の鉄筋の孔食もほとんど認められなかった。

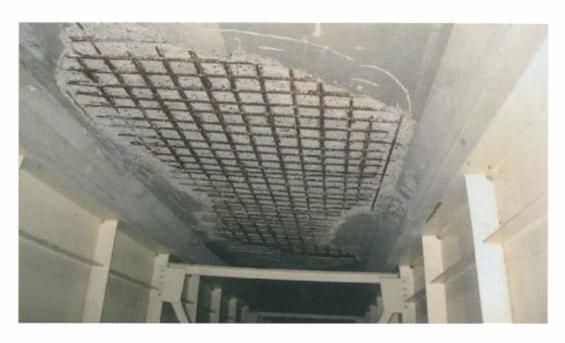
写真-5 高速道路張出床版

ぶり約20~40 mm)であり,既にひび割れやさび汁が見られていた。写真-5,写真-6に示すように損傷箇所をはつり取り,張出床板部にはコンクリート,壁高欄部には断面修復材による断面修復を施した後,CISPを塗布した。

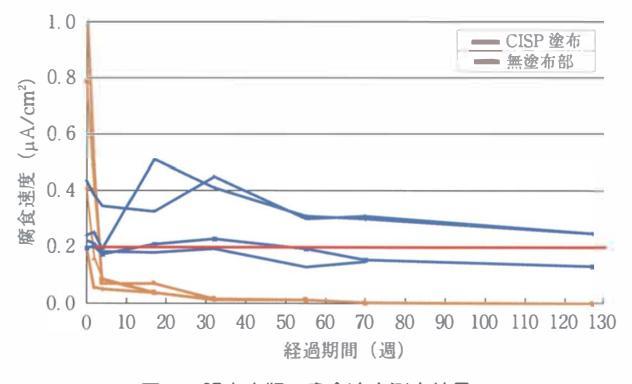
図-9 張出床版の腐食速度測定結果

CISP を塗布する前の張出床版の腐食速度は、図-9 に 示すように 0.8 μA/cm²を超えていたが、CISP 塗布後は、 0.2 μA/cm² 以下が維持された。一方、CISP 無塗布部は 0.2~0.5 μA/cm²で低~中程度の腐食速度であった。

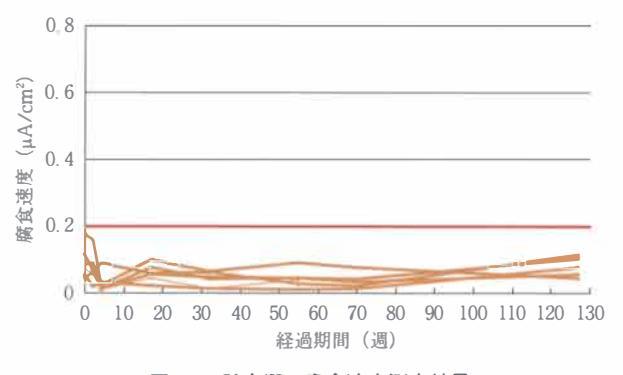
図-10は、壁高欄の腐食速度を示している。鉄筋近傍の塩化物イオン量は3kg/m³程度であったが、CISP塗布後は、2回の融雪剤散布のある冬期を経過した後もいずれの測定箇所においても0.2µA/cm²以下が維持された。

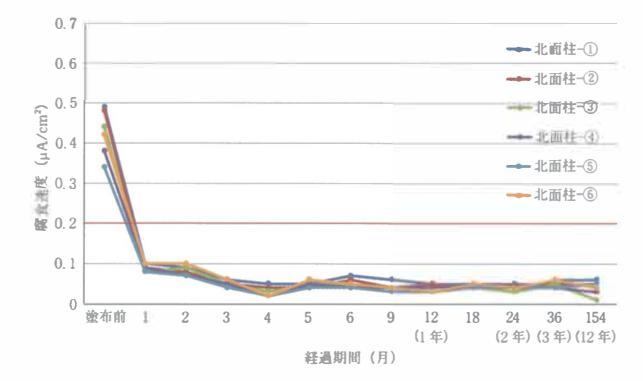
図-11 鉄道高架橋橋脚の腐食速度測定結果

脚を調査した結果,鉄筋かぶり10~30 mmよりコンクリー ト内部まで塩化物イオン量が発錆限界とされる1.2 kg/m³ 以上であったため,CISPを塗布し,腐食速度の長期に亘 る経過観察を行った。

図-11 に腐食速度の測定結果の一例を示す。CISP 塗布 前の腐食速度は0.3~0.5µA/cm²で低~中程度の腐食速 度であったが、塗布後12年間に亘りいずれの測定箇所に おいても0.2µA/cm²以下が維持された。また、CISP 塗 布前後で塩化物イオン量に変化が無かったことから、CISP は塩化物イオンが存在しても腐食抑制効果を示すことが 確認できた。

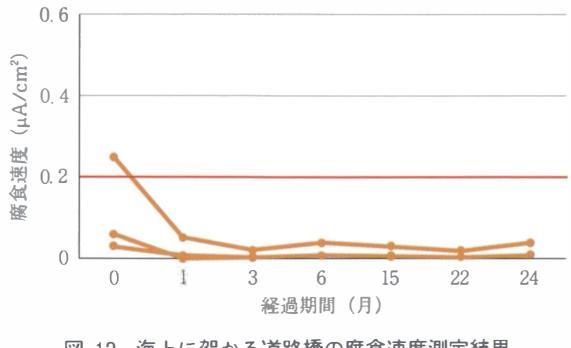
図-12 海上に架かる道路橋の腐食速度測定結果

この結果,図-12に示すように,CISP 塗布前の腐食速 度は0.25 μA/cm²を超えていたが,塗布後は0.2 μA/cm² 以下となり,不動態状態が維持された。
